Lavori di restauro e miglioramento delle strutture del Palazzo del Podestà, Fabriano (AN)

Lavori di consolidamento e completamento della ristrutturazione della sede comunale, Pollenza (MC)

Lavori di ripristino, recupero e restauro, con miglioramento sismico, dell'ex "casermetta" per l'attivazione della funzionalità dell'ultimo piano ad uso uffici comunali, Macerata

Lavori di restauro e miglioramento sismico del Palazzo Comunale (Palazzo Chiavelli) e del Teatro Gentile, Fabriano (AN)

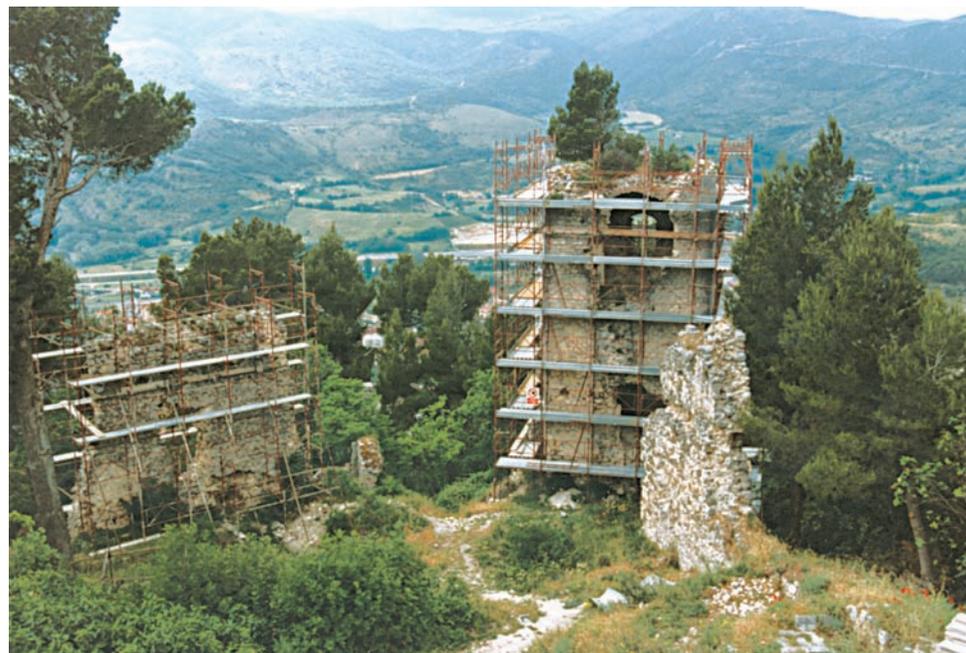
In questa pagina, la fase iniziale di puntellamento delle strutture pericolanti.

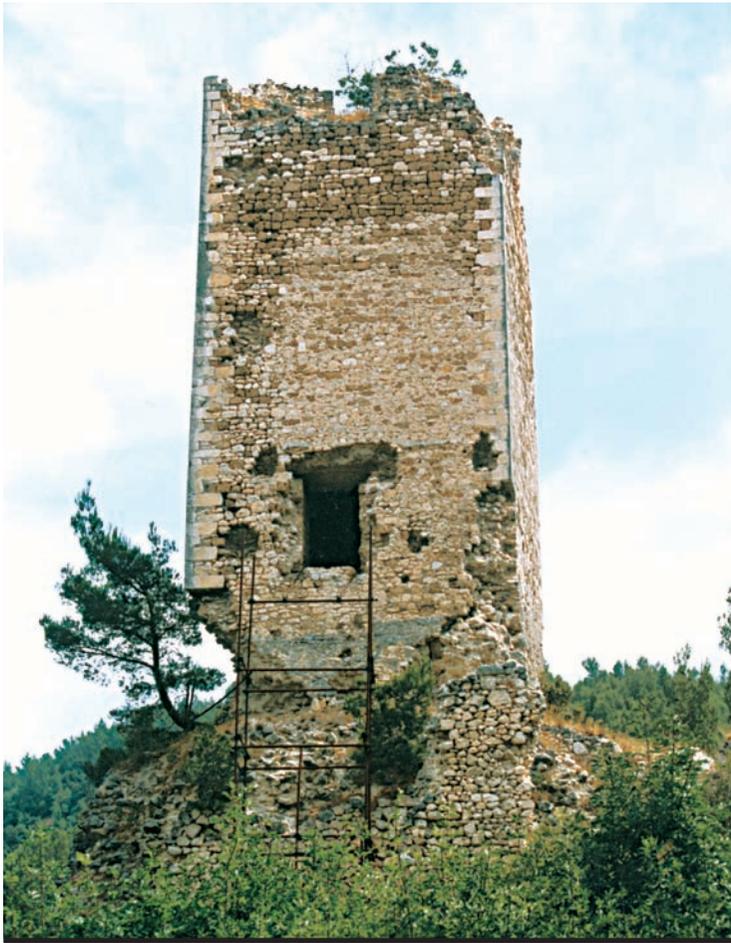
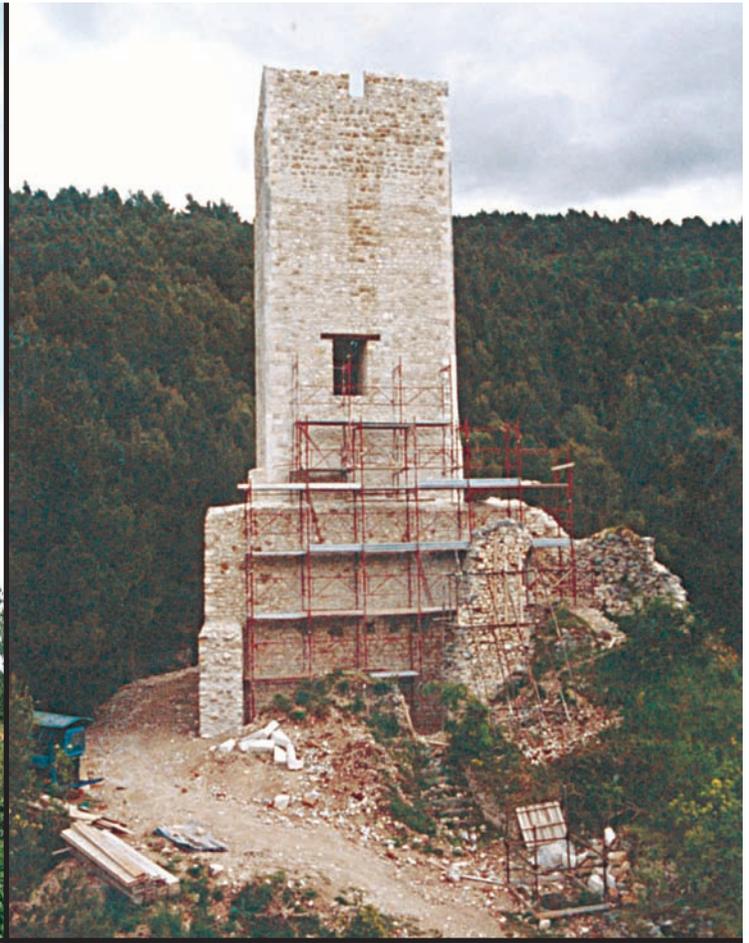
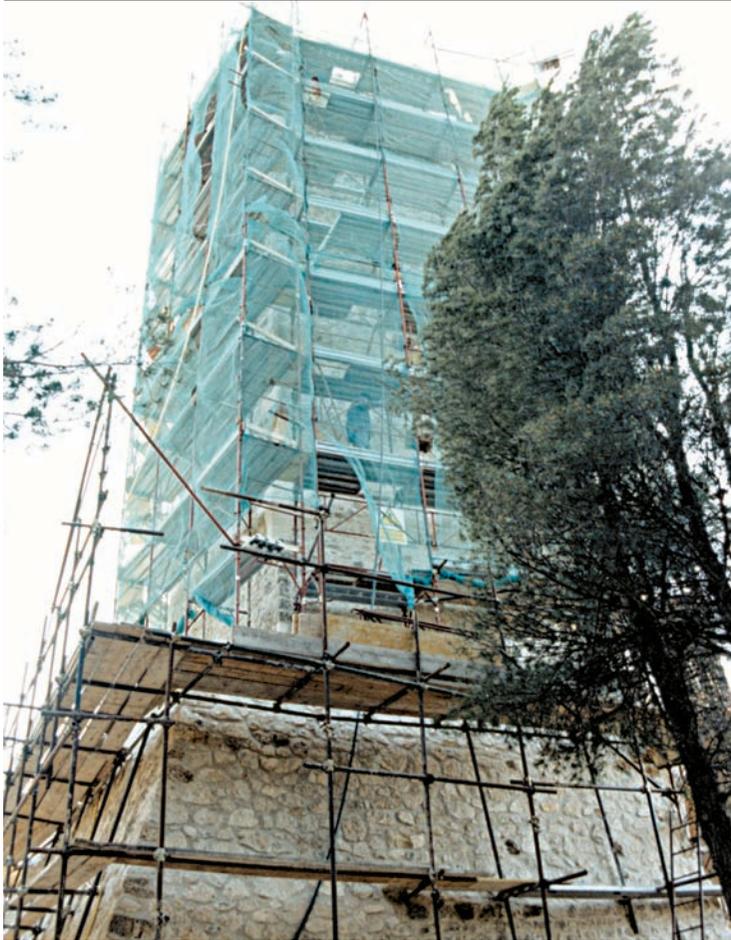
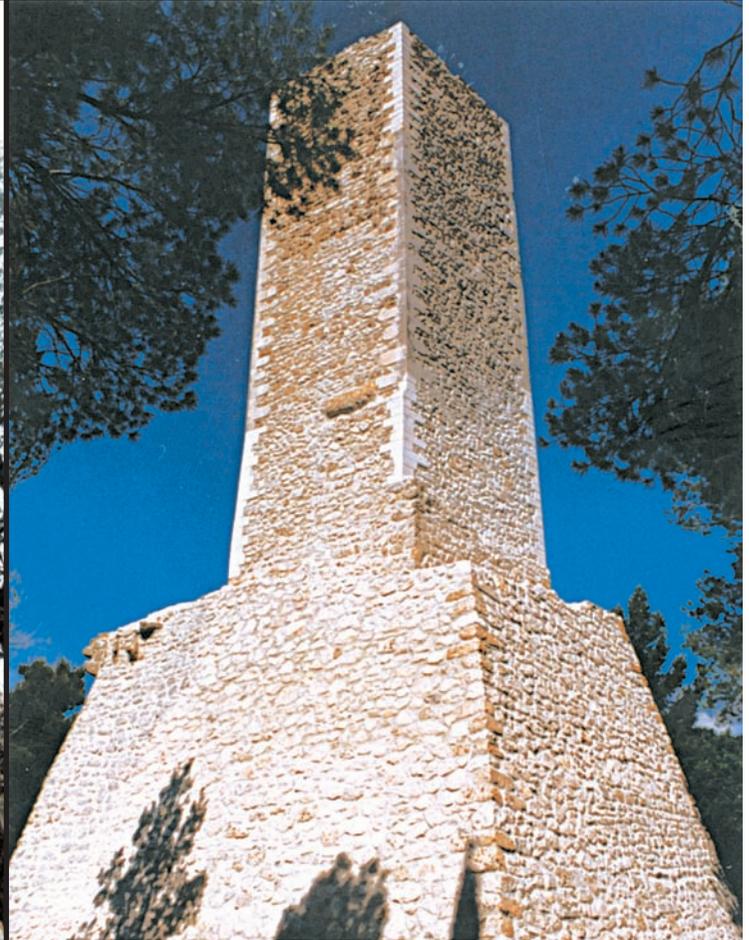
Nella pagina a fianco, sequenza degli interventi sulla torre principale, dallo stato a inizio lavori al termine del consolidamento e restauro conservativo.

avvolge quella interna a rafforzarne la stabilità. Sono state quindi eseguite tirantature orizzontali collegate, nel vano interno alla torre, da montanti in ferro posti ai cantonali, e provviste all'esterno di capochiavi celati da muratura. La volta a botte di copertura presente sulla sommità della torre, non

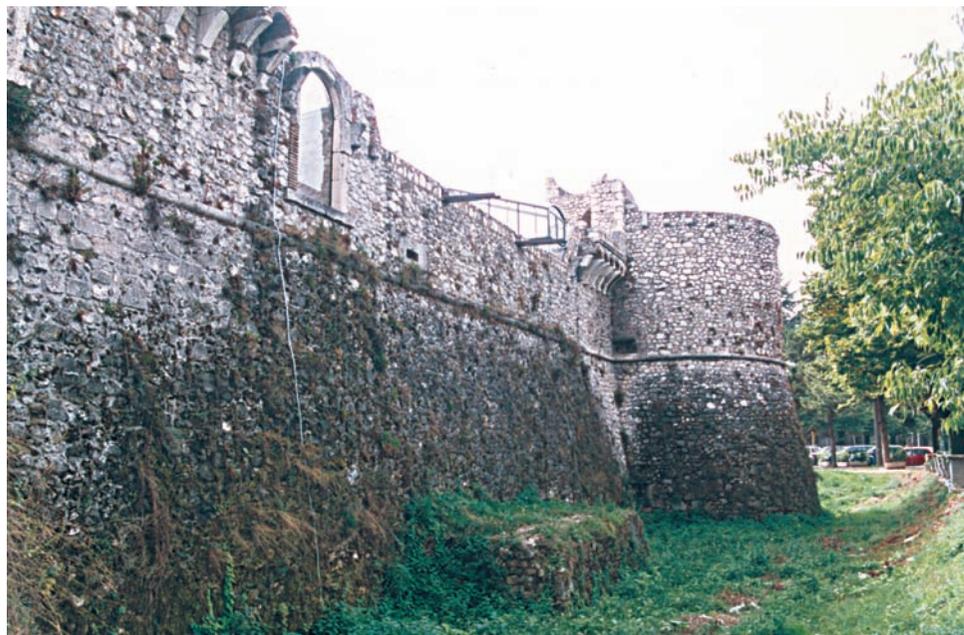
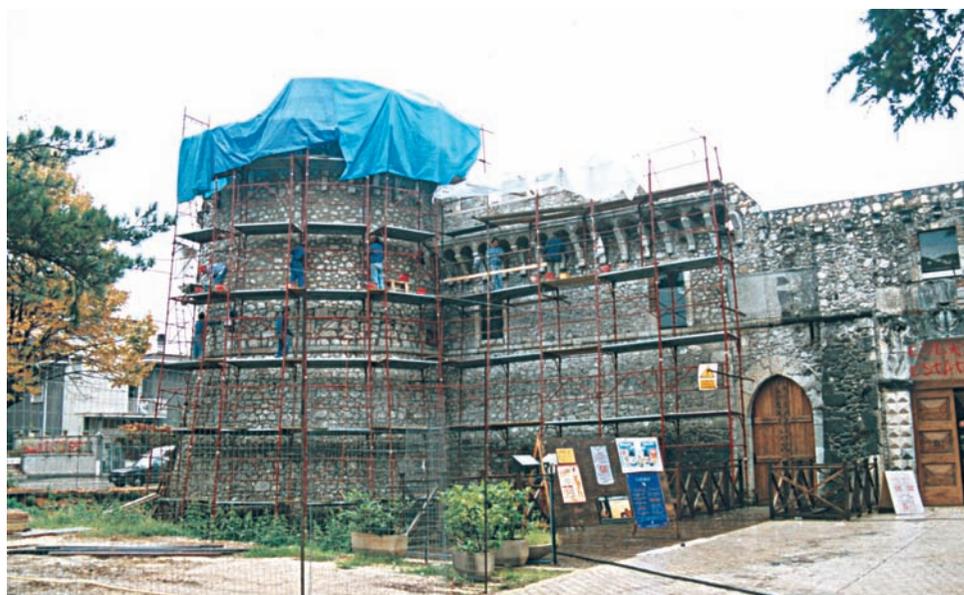
Nella pagina a fianco, il lato est del Castello Orsini prima e durante i lavori di restauro della cortina esterna.

progressivo delle malte di connessione e che le murature sono state aggredite da diffusa vegetazione spontanea, è stato previsto ed eseguito il restauro della cortina muraria esterna, in pietra a vista, provvedendo alla ripresa di alcune porzioni di muratura degradate ed alla accurata pulitura delle superfici.

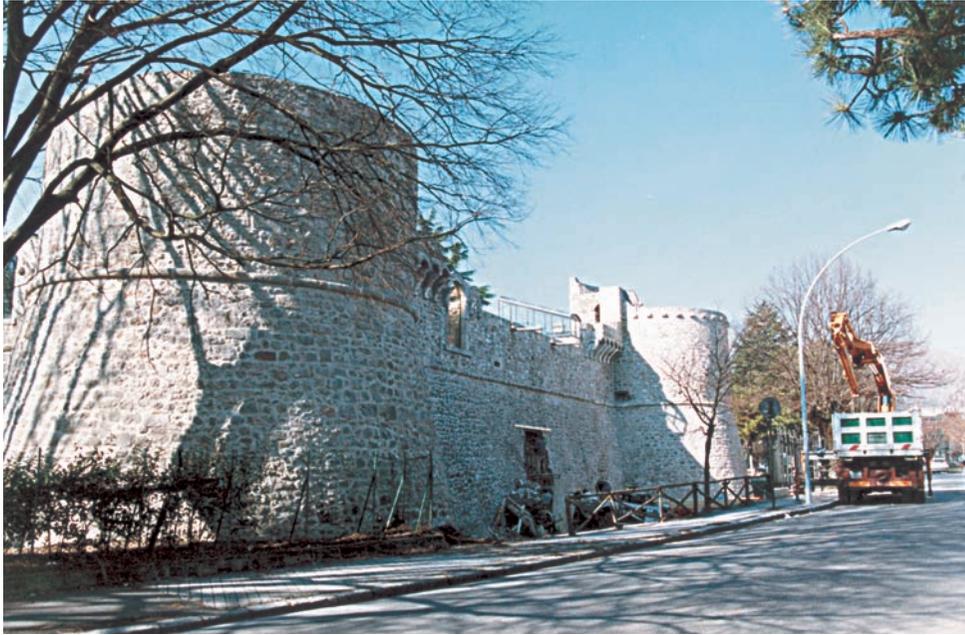
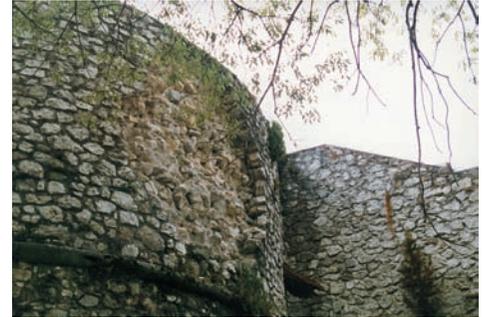
In questa pagina, le murature prima e dopo l'intervento.

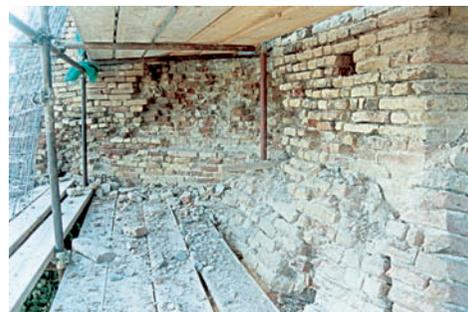
All'interno della torre non sono state rilevate lesioni che potessero compromettere la stabilità delle strutture. Lungo un tratto della cortina esterna, soprattutto alla base della muratura sul fianco sud, si sono invece riscontrati fenomeni di espulsione del rivestimento laterizio, dovuti anche alla mancata efficienza della malta, in molti punti ormai consunta. Sono stati pertanto effettuati il consolidamento e la reintegrazione della porzione di muratura degradata. Si è quindi applicata la tradizionale operazione di "cuci e scuci" della muratura.

Immagini della torre prima e dopo l'intervento di restauro. Nella foto piccola qui accanto, un particolare della base del lato sud della torre prima dei lavori.

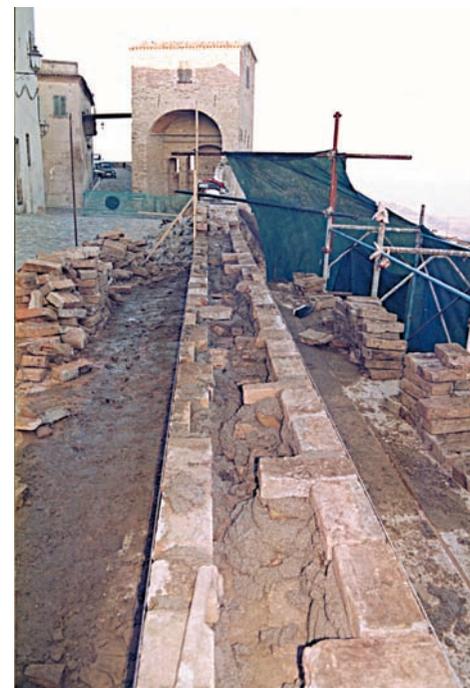
Nella immagine a sinistra è documentato lo stato delle mura del castello di Novilara prima del restauro; sotto, particolare dei lavori di ricostruzione della sommità della cortina muraria perimetrale. In basso, la cortina esterna a lavori eseguiti.

alternati a blocchetti di pietra arenaria e da paramento in parte di recente realizzazione eseguito con laterizi di diversa fattura rispetto a quelli originali. L'intervento è stato eseguito per piccoli tratti mediante il sistema dello scuci e cuci. Quindi si è proceduto all'idrolavaggio con apposita apparecchiatura ed alla stuccatura delle connesure eseguita con malta di calce. Il consolidamento della muratura è stato attuato tramite la posa in opera di barre dywidag 26 mm con iniezione di miscela a bassa pressione.
