Lavori di restauro monumenti e reperti mobili nel parco archeologico di *Juvanum*, Montenerodomo (CH)

Lavori di consolidamento e restauro del tempietto e del mosaico dedicati a Ercole, Montorio al Vomano (TE)

Interventi di consolidamento e restauro di complessi storici e religiosi

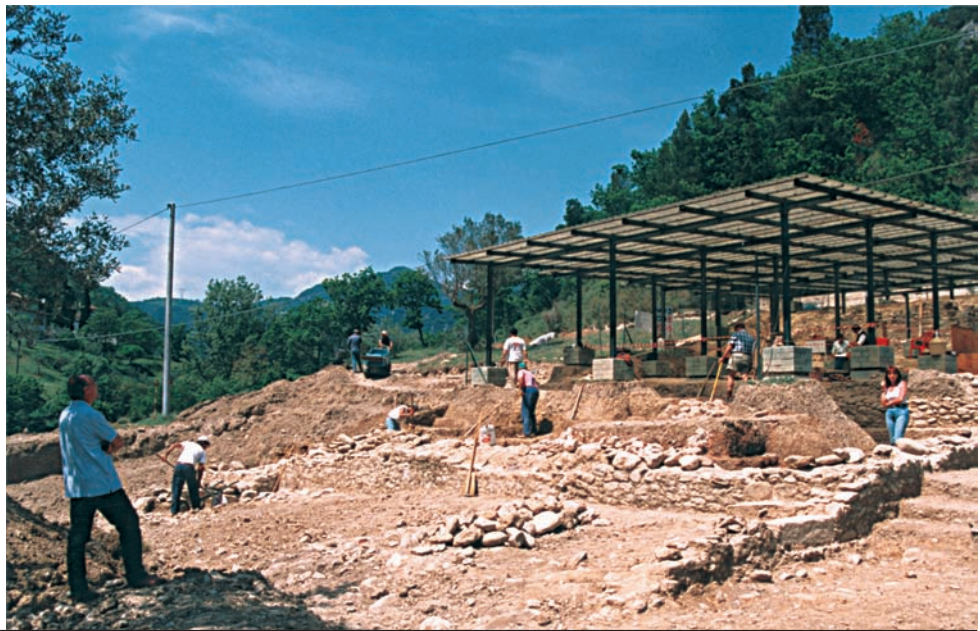
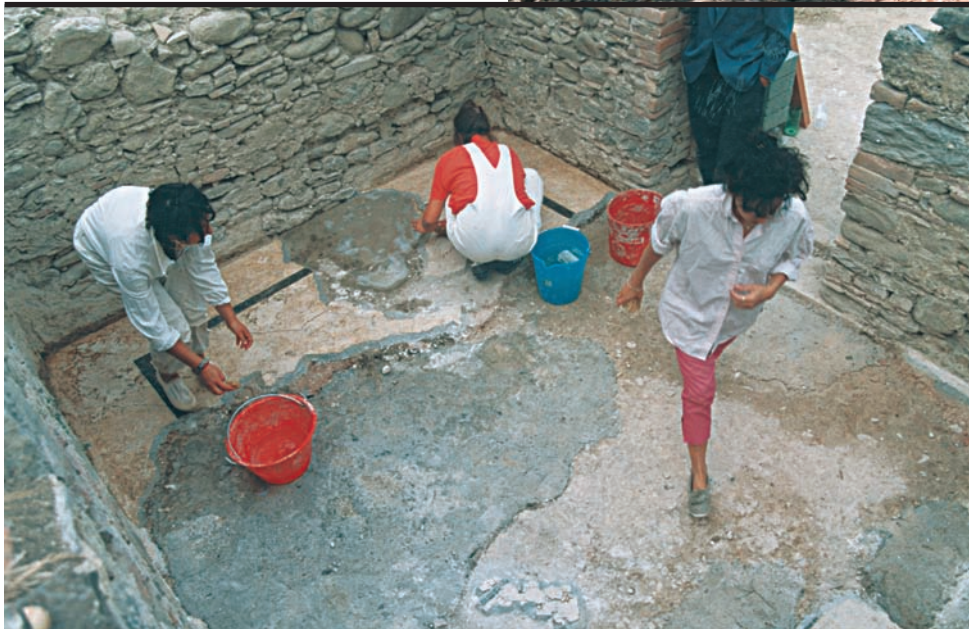
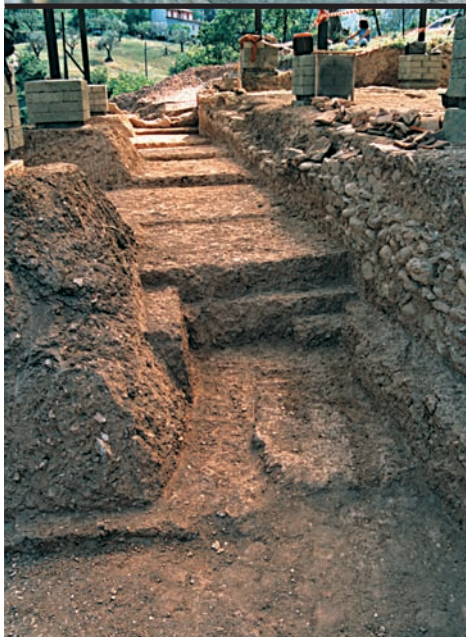
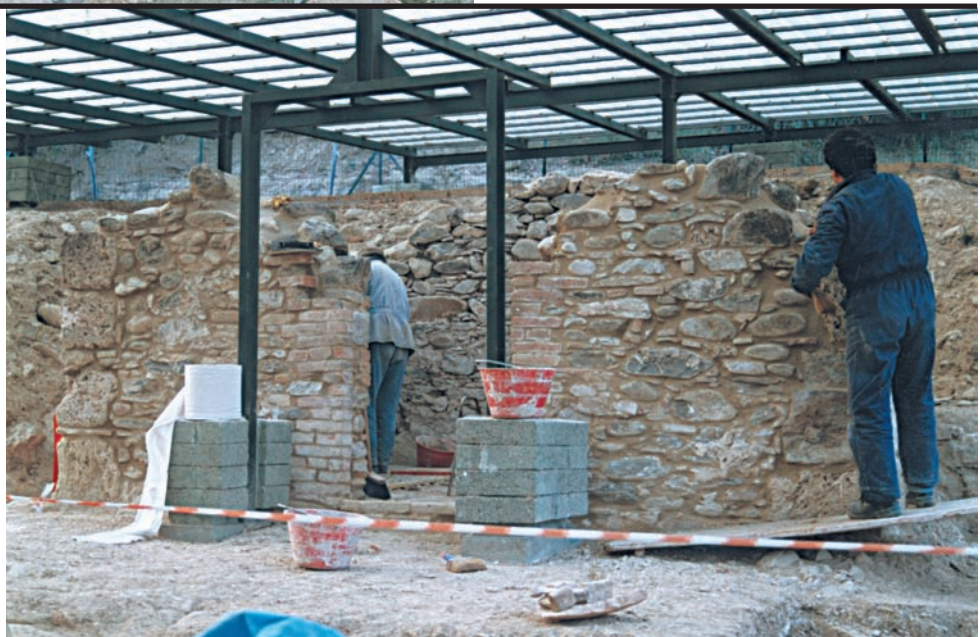
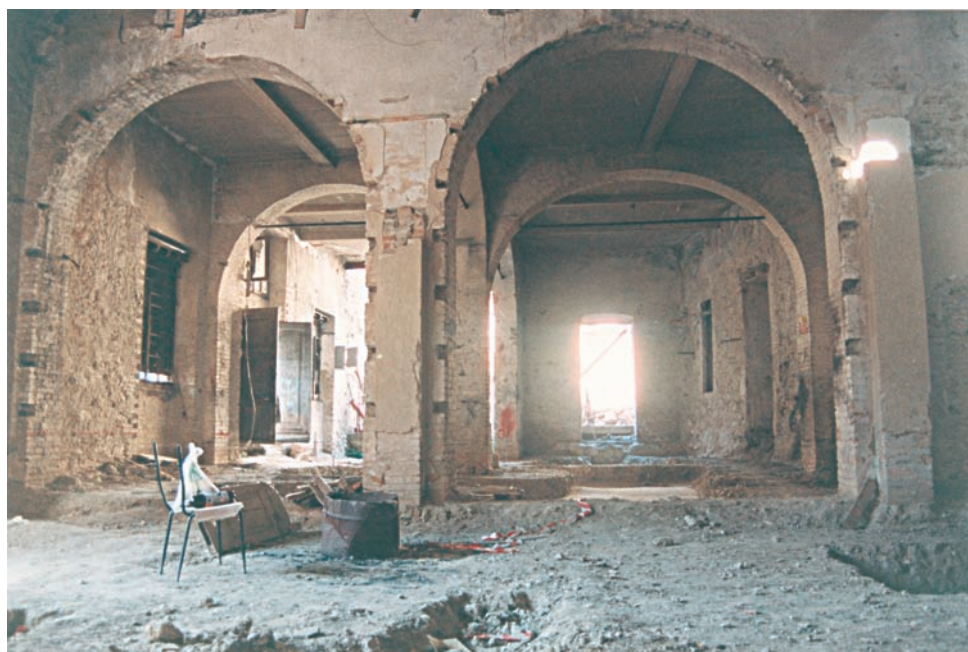
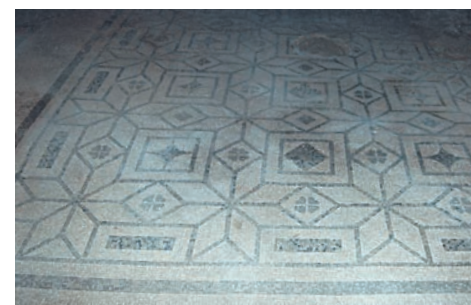
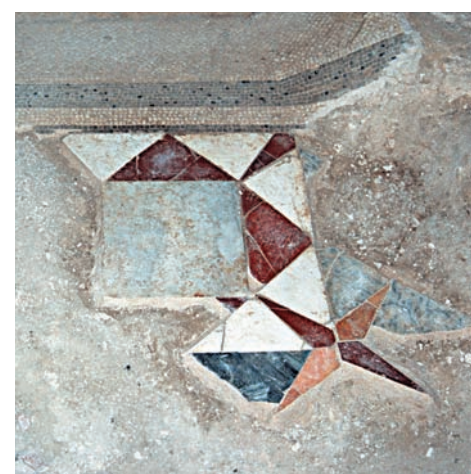
Nella pagina a fianco: una suggestiva immagine invernale dell'area di scavo archeologico, protetta dall'apposita copertura. In questa pagina, dall'alto in basso: l'area degli scavi a valle del sito, il restauro dei mosaici, l'area di scavo nel versante est, il restauro della muratura e la copertura della zona degli scavi con una struttura metallica con sovrastante manto trasparente.

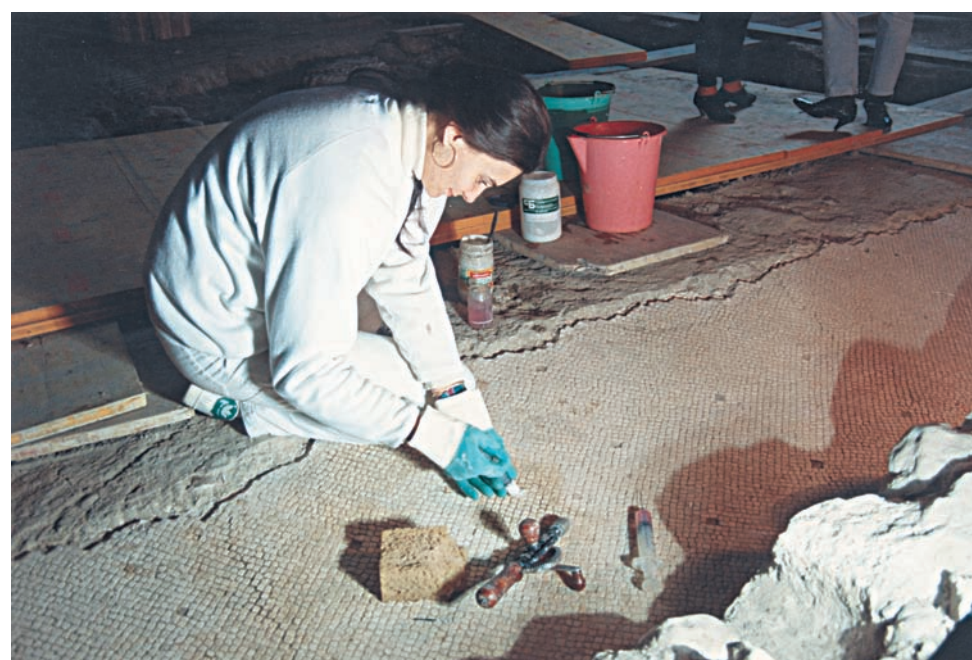
Ad un primo urgente intervento di scavo ed alla ristrutturazione dei locali attigui ai mosaici di Via Porta Carrese, sono seguiti lavori di consolidamento e restauro delle superfici musive in *opus sectile* ed in *opus spicatum*. Previa la realizzazione di una idonea protezione lignea durante i lavori di restauro statico dell'edificio, è stato effettuato lo sbendaggio delle superfici con strappo e ricollocazione in piano, su apposito supporto a nido d'ape, dei tratti con massetti decoesi o perduti; quindi si è proceduto al consolidamento e all'integrazione in sottosquadro delle lacune, con restituzione grafica dell'impianto decorativo del pavimento in *opus sectile* e pulitura con trattamento protettivo finale delle superfici.

*Sopra, la situazione prima dell'intervento.
Sotto, una fase di esecuzione dei lavori di restauro dei mosaici.
A fianco, particolari delle pavimentazioni e dei mosaici.*

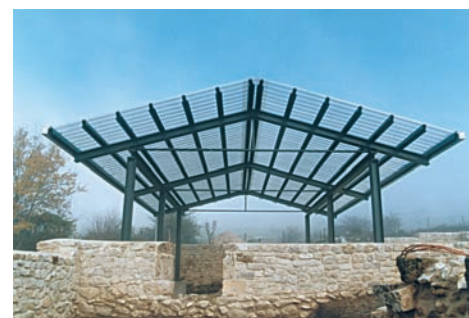
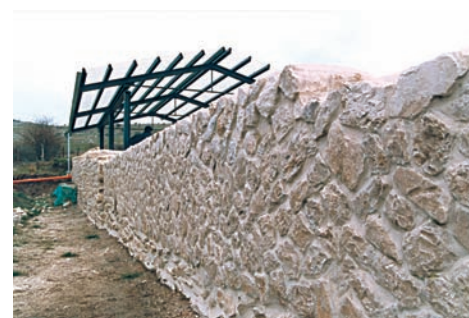
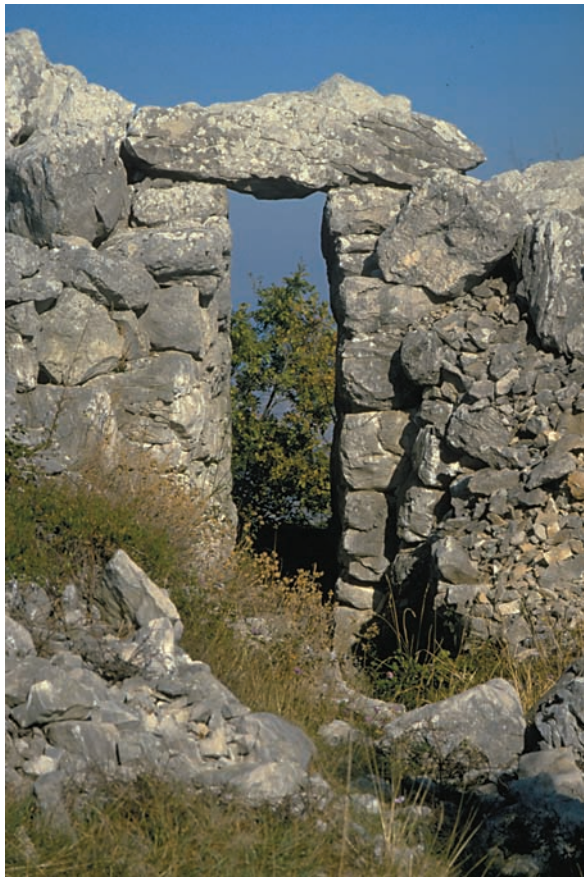
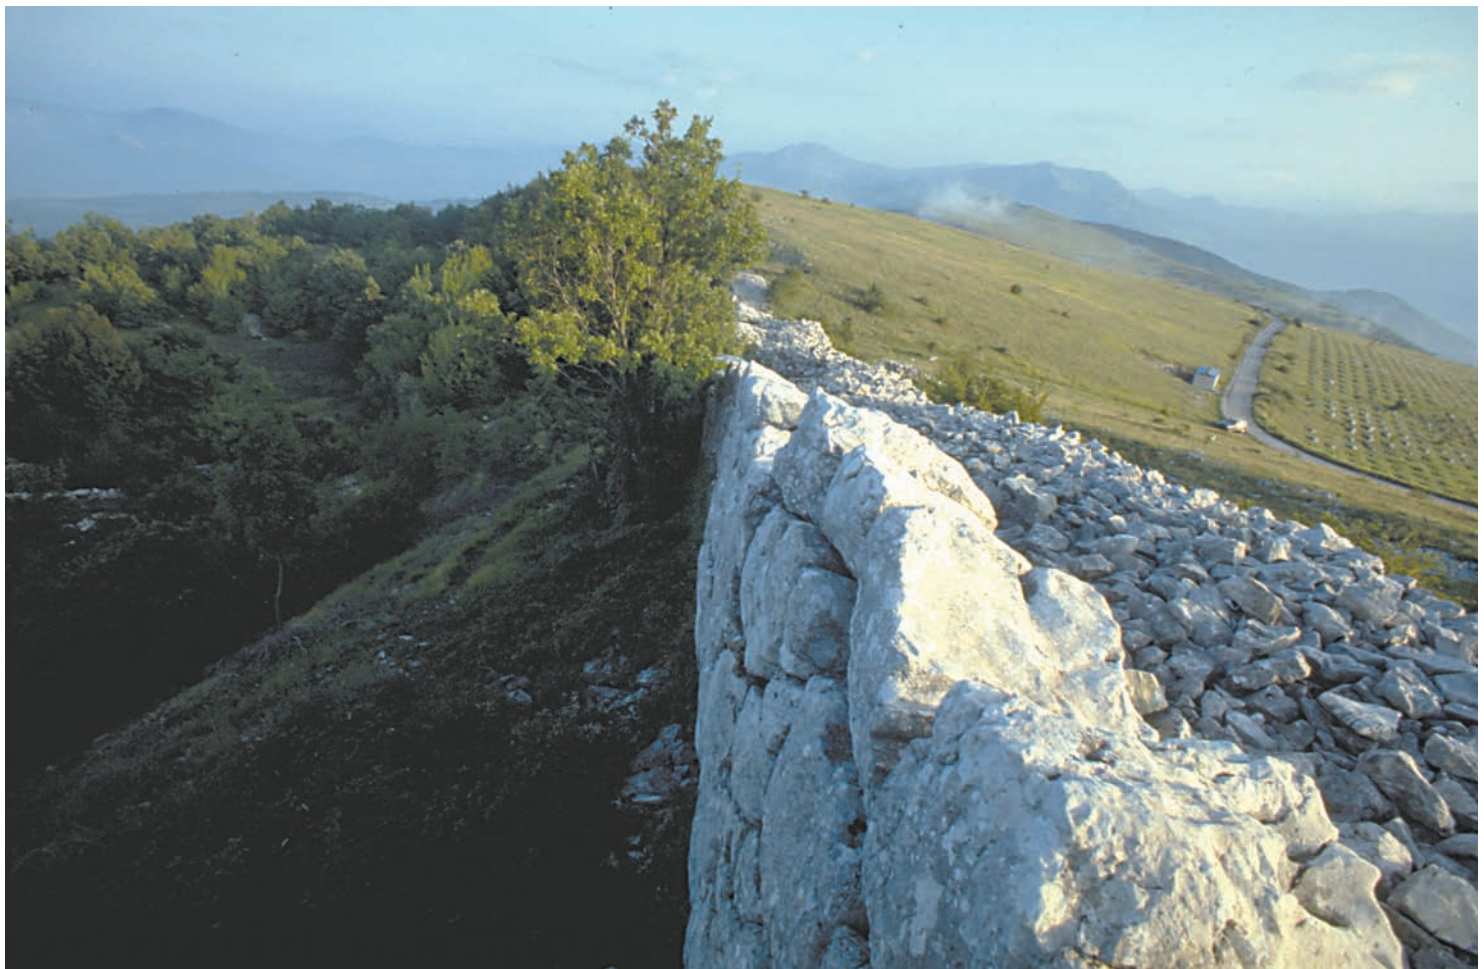
In questa pagina, tre immagini che illustrano la struttura di copertura della zona archeologica e i lavori di restauro delle cortine murarie. Nella pagina a fianco, la "Porta del Piano" e le mura megalitiche dell'insediamento.

stato di degrado della malta e la quantità elevata di conci espulsi e porzioni murarie crollate, è stato privilegiato un intervento di tipo conservativo. Tale intervento è consistito nella pulitura e scarnitura dei conci, iniezioni di malta adeguata in profondità e listellatura finale dei giunti. Nei casi di crolli o espulsione dei conci, si è deciso di ripristinare la lacuna con la ricostruzione o parziale integrazione di essa. In un ambiente è stata realizzata una struttura metallica di copertura, a protezione degli strati archeologici; sono stati inoltre realizzati un sistema di canalizzazione per le acque piovane ed un generale diserbo, compresi i tratti delle mura megalitiche.

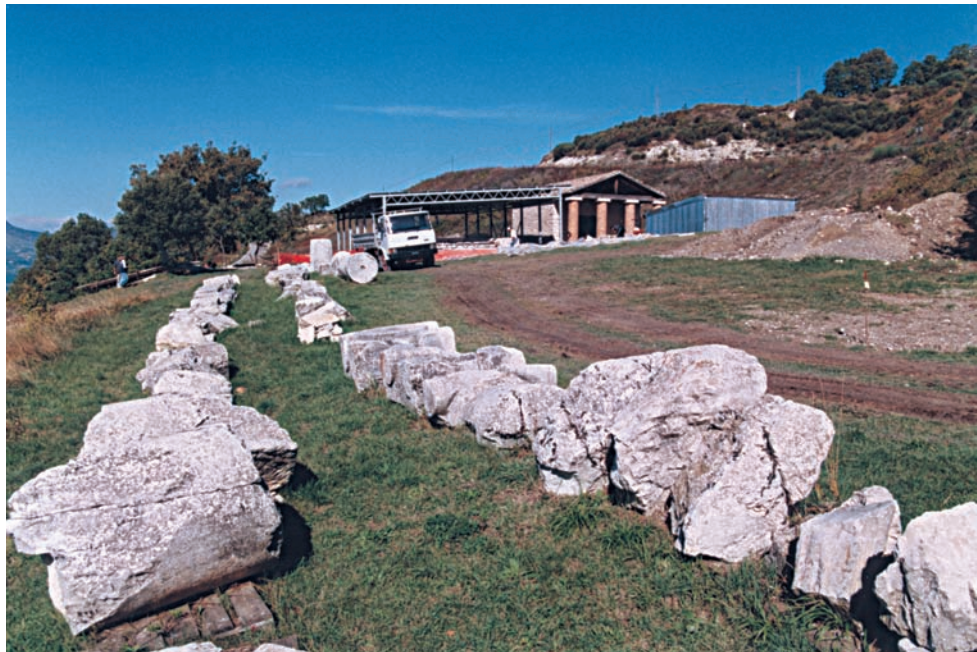
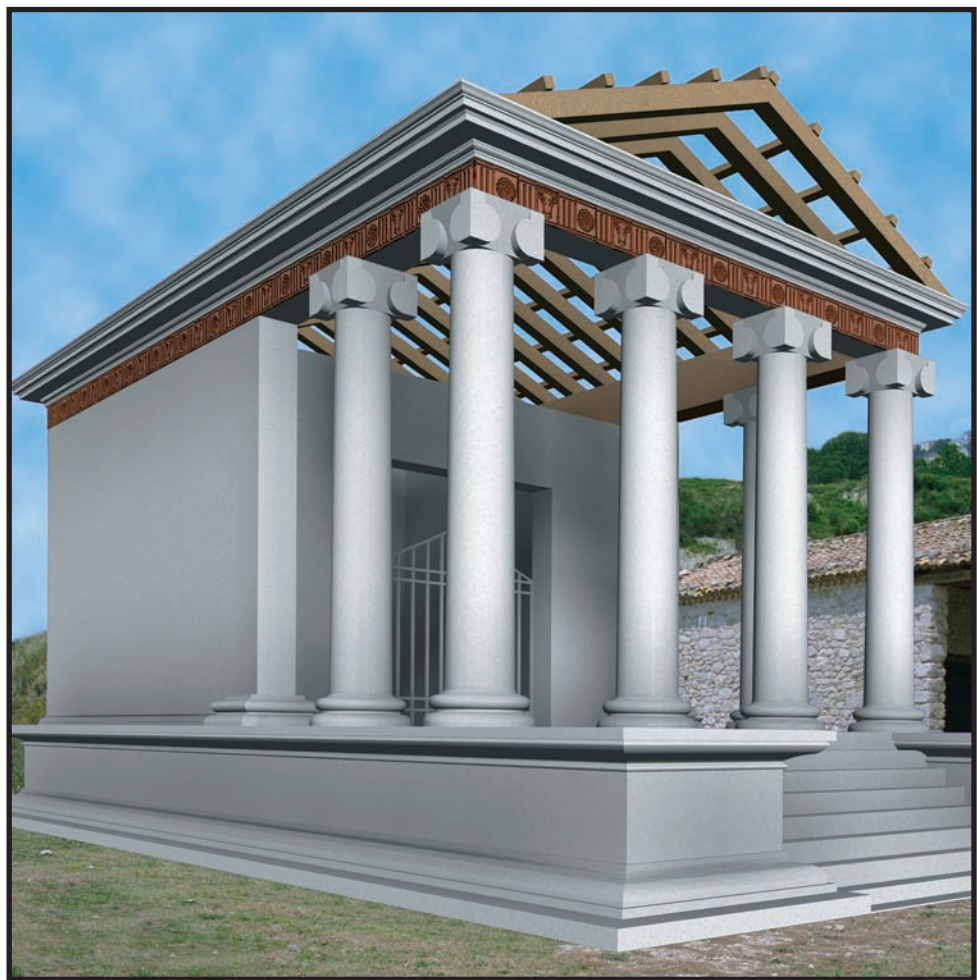
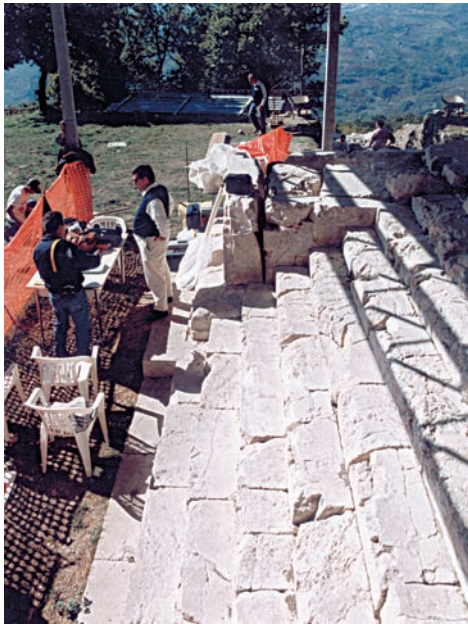
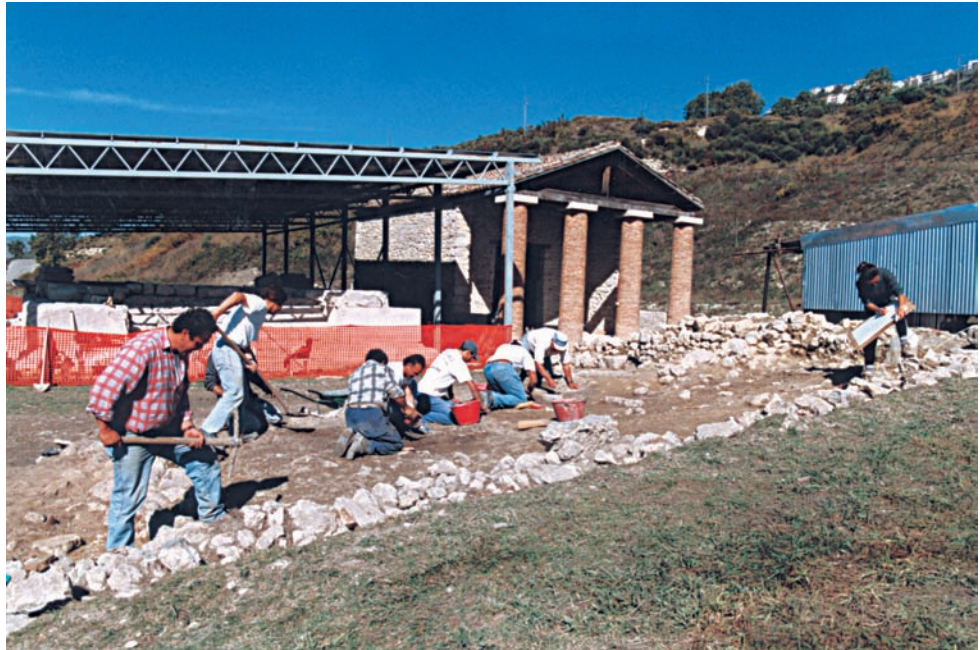
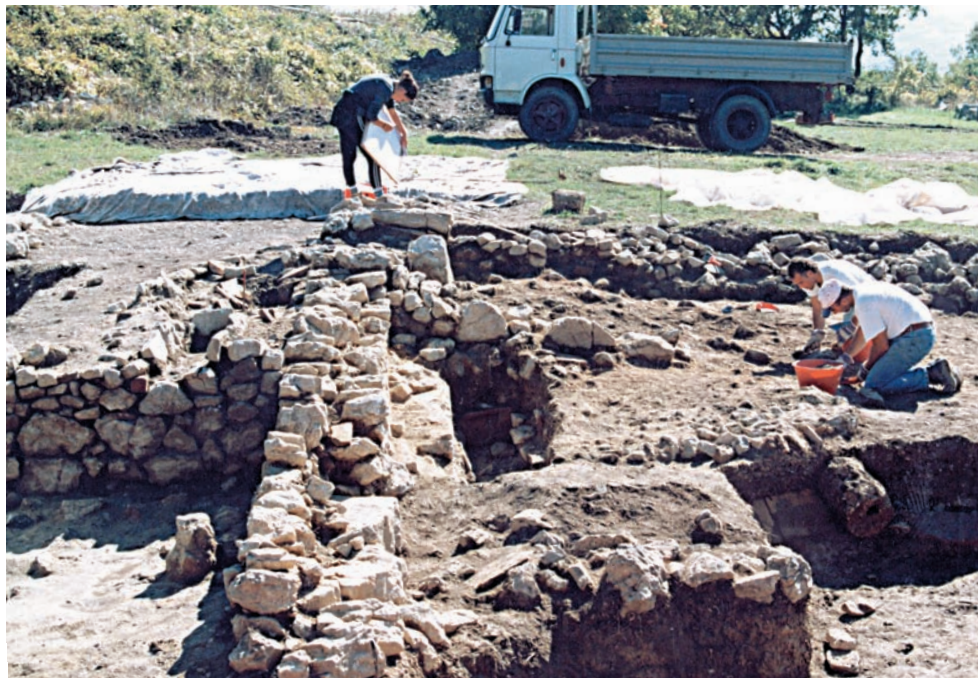
Nella pagina a fianco: in alto, una veduta dell'area archeologica, in basso, una ricostruzione virtuale del Tempio maggiore (realizzazione grafica digitale: Camilloni-Cimini).

In questa pagina: maestranze ed esperti al lavoro durante le operazioni di scavo dell'area archeologica.

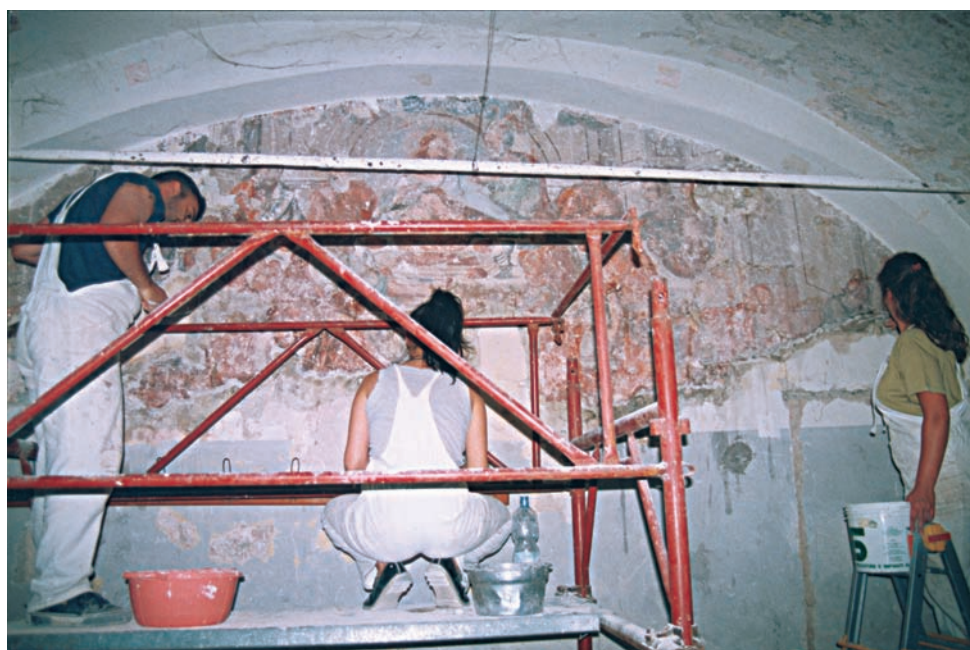
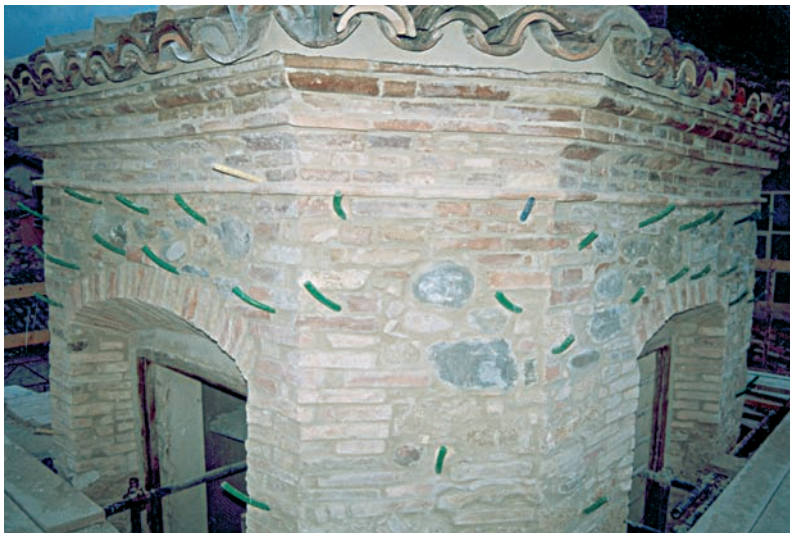
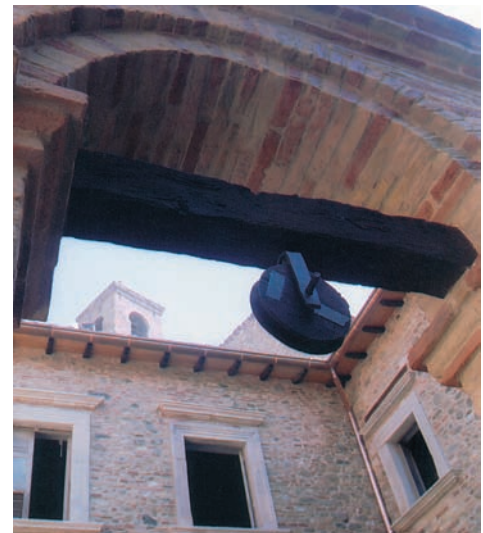
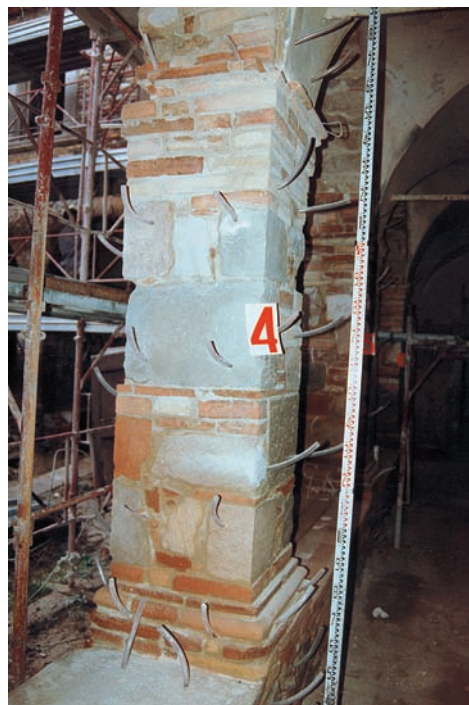
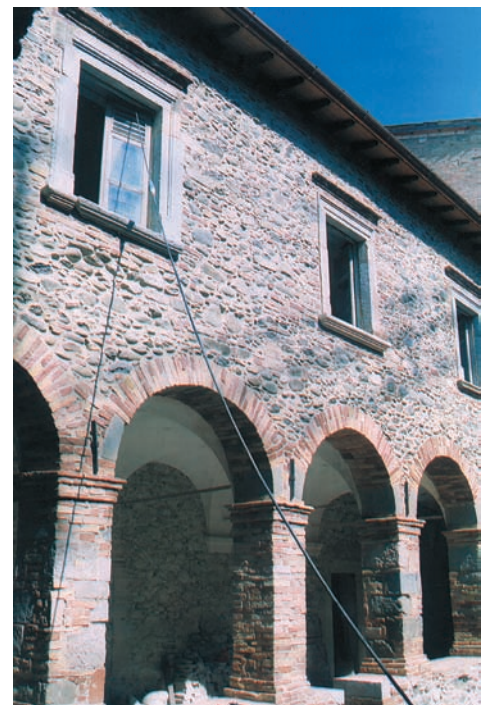
la cui incerta legittimità e necessità hanno ulteriormente violentato la struttura originaria. Le strutture verticali, realizzate con materiali e tecniche eterogenee (murature a sacco, con paramento in laterizi misti a ciottoli di fiume e finitura esterna intonacata) sono state nei secoli sottoposte a dilavamento ad opera degli agenti atmosferici, i quali hanno causato infiltrazioni meteoriche nella sezione muraria con l'espulsione dei conci dalla muratura. Inoltre la presenza di elementi orizzontali spingenti, quali coperture e superfici voltate, ha amplificato l'effetto dei dissesti che avevano investito l'intero

meccanismo strutturale. Nella struttura di copertura, fenomeni di marcescenza e vetustà erano stati causa di degrado e inefficienza statica. Erano inoltre evidenti accentuati deterioramenti degli infissi, dei pavimenti e degli elementi di smaltimento per le acque piovane. Le operazioni previste hanno investito il manufatto nella sua complessità, individuando le fasi prioritarie di intervento, onde assicurarne la efficiente e corretta esecuzione. Durante la rimozione degli intonaci l'Impresa ha individuato tracce di affreschi che hanno indotto la D.L. ad ordinare una accurata ricerca di eventuali reperti pittorici presenti. La sensibilità dell'Amministrazione Comunale, intervenendo con proprio finanziamento autonomo, ha consentito di eseguire una campagna di ricerca, che ha portato alla luce un interessantissimo ciclo di affreschi immediatamente sottoposto ad operazioni di preconsolidamento. L'alta sorveglianza dei lavori, affidata alla Soprintendenza ai BAAAS dell'Aquila, ha inoltre ordinato la esecuzione della rimozione di tutti gli intonaci non affrescati per individuare altri elementi di pregio storico-architettonico che consentissero una più veritiera lettura dell'impianto originario del

Nella pagina a fianco: in alto, il chiostro a lavori ultimati con il coro "Beretra Rinascimentale" di Montorio al Vomano, in occasione della I Rassegna "Concerti nelle Chiese"; in basso, interventi di preconsolidamento degli affreschi. In questa pagina: lavori di consolidamento di strutture verticali e facciate.

convento. Alla fine delle operazioni di ricerca sono stati anche rinvenuti manufatti, quali architravi e stipiti decorati, di notevole importanza storica e fondamentali per la ricostruzione dell'antico impianto. Gli interventi di consolidamento delle strutture verticali prevedevano operazioni di cuciture e scuci, previa rimozione degli strati di intonaco fatiscenti, pulizia, rinzaffatura dei giunti. Si è provveduto quindi a ripristinare la continuità strutturale della muratura non interessata dagli affreschi tramite perforazioni e iniezioni a bassa pressione di malta compatibile con i materiali antichi. In relazione ai solai sono state effettuate sostituzioni o integrazioni con massetti armati e cordoli perimetrali. Le superfici voltate sono state alleggerite e consolidate con la realizzazione di un guscio in bentoncino alleggerito. Si è provveduto inoltre alla rimozione e

sostituzione degli architravi lesionati e, ove possibile, al rifacimento degli stipiti nelle aperture interne. La struttura di copertura originaria, con orditura in legno, è stata parzialmente rimossa e sostituita da una struttura in acciaio, pannelli coibentanti impermeabilizzanti e manto di copertura in coppi. Particolare interesse strutturale è da attribuire al sistema di consolidamento eseguito sui pilastri in materiale eterogeneo presenti nel porticato del chiostro; a tal fine, sono state eseguite cuciture a spirale

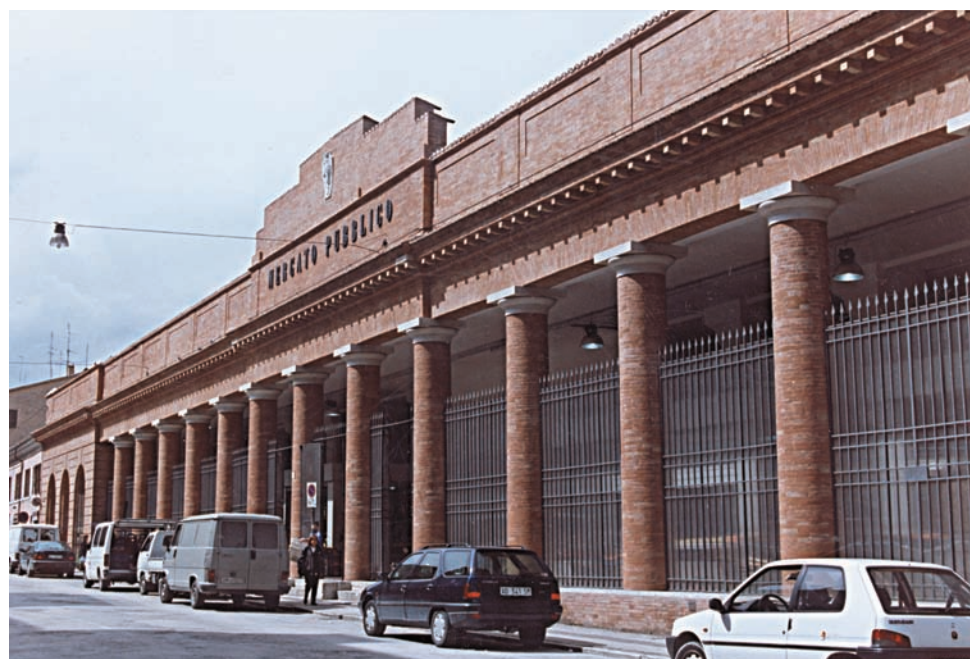
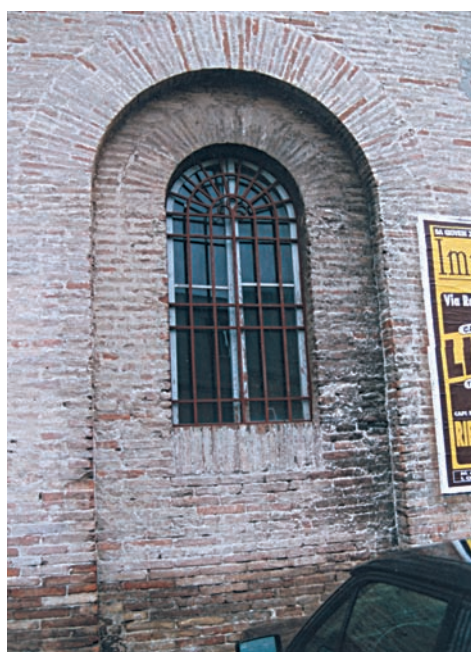
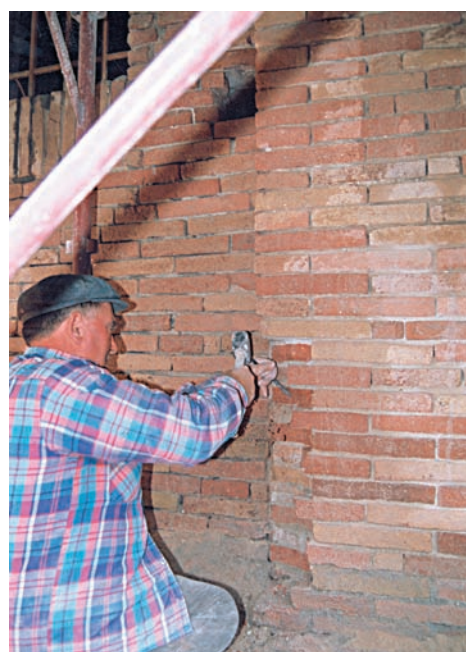
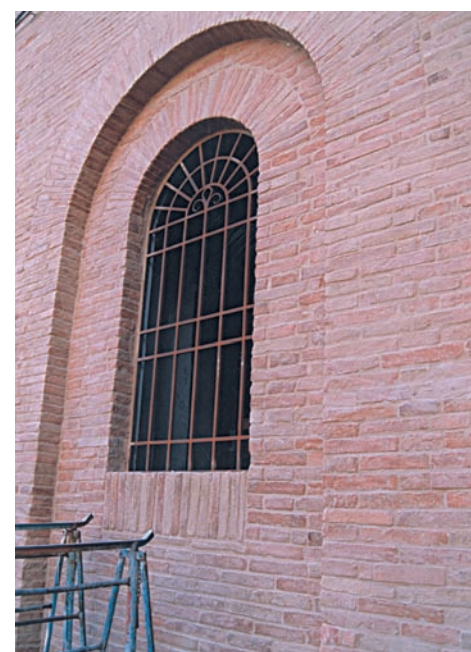
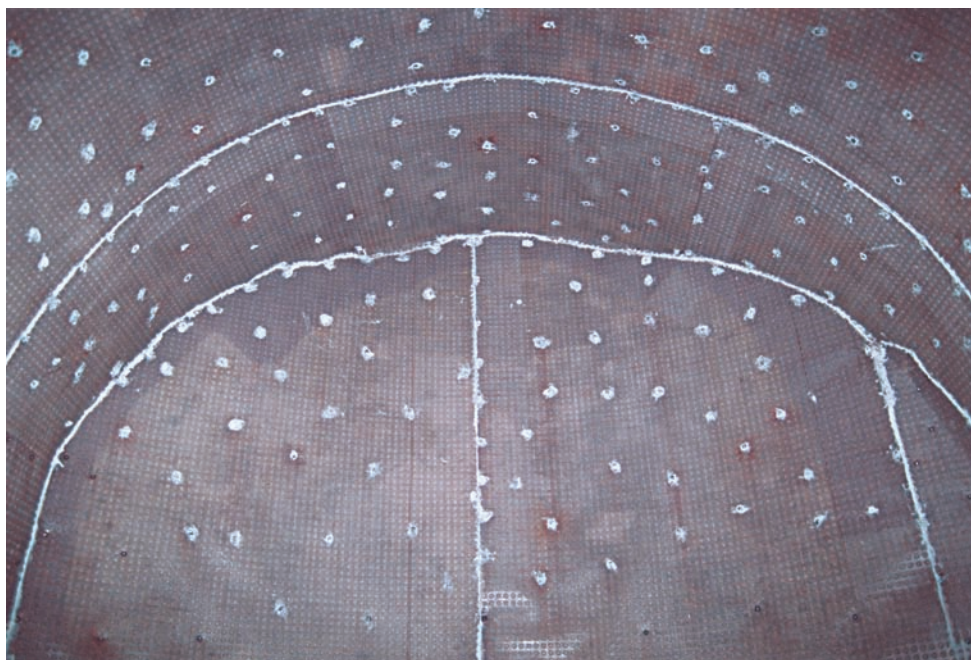
Nella pagina a fianco: la facciata monumentale del Mercato delle Erbe e, in basso, una sequenza che documenta le fasi di restauro dei paramenti murari esterni. In questa pagina, immagini relative all'intervento di drenaggio di locali interni al piano seminterrato, interessati da infiltrazioni d'acqua sia sulle pareti che sulle volte.

Cinquanta del XX secolo, non presentava forme di dissesto strutturali; pur tuttavia il suo stato generale di conservazione era mediocre. All'interno del manufatto si erano registrati problemi di degrado derivanti per lo più dalla specifica destinazione d'uso e da rimaneggiamenti effettuati a scopo funzionale. Tracce di infiltrazioni e muffe erano presenti nelle strutture voltate a ridosso della parete di controterra, sebbene non rilevanti ai fini dell'efficienza strutturale dell'insieme. Esternamente era stato

rilevato il deterioramento della cornice in cotto delle fornici e di alcuni elementi in laterizio della muratura a vista, causati da fenomeni di umidità di risalita e di infiltrazione nella parete di controterra. Segni di vetustà e incuria erano localizzati nel sistema di smaltimento delle acque piovane ed in alcuni elementi di chiusura quali infissi, inferriate e cancelli. Gli interventi, localizzati per la maggior parte nel piano seminterrato, sono stati finalizzati all'eliminazione dei fenomeni di umidità di risalita e di controterra, utilizzando intonaci idrofughi, previa asportazione delle parti inefficienti e ripristino igienico-sanitario degli ambienti interessati. Alcune operazioni hanno interessato anche le strutture voltate, soprattutto in prossimità della parete di controterra, sulla cui superficie esterna le infiltrazioni meteoriche e le muffe avevano prodotto micro-lesioni. Rimozioni e sostituzioni hanno interessato le pavimentazioni al piano terra, il rivestimento della parete di controterra e gli infissi interni ed esterni. Nel vano scala sono stati sostituiti i gradini e ricavato un locale igienico per disabili.

Al piano superiore sono state effettuate opere di tinteggiatura e di razionalizzazione per la vendita, introducendo dei box prefabbricati ed adeguando la rete elettrica ed idrica. Interventi di restauro sono stati effettuati sulle facciate e, in particolare, hanno interessato la cornice in cotto che sovrasta il colonnato e le modanature delle aperture; in tal caso è stato effettuato il cucì e scuci, per asportare e sostituire gli elementi irrimediabilmente degradati. Particolare attenzione è stata posta per il restauro degli elementi lapidei come i capitelli tuscanici delle colonne, gli stipiti e architravi delle aperture. Nel primo caso si è intervenuto con impacchi di natura basica e successiva applicazione di prodotti consolidanti, nel secondo è stata effettuata la reintegrazione con collanti speciali e resine addittivate con polveri di pietra affini, opportunamente macinate. Infine è stata effettuata la pulitura del paramento in mattoni con idrolavaggio e trattamento di protezione con resine acriliche.

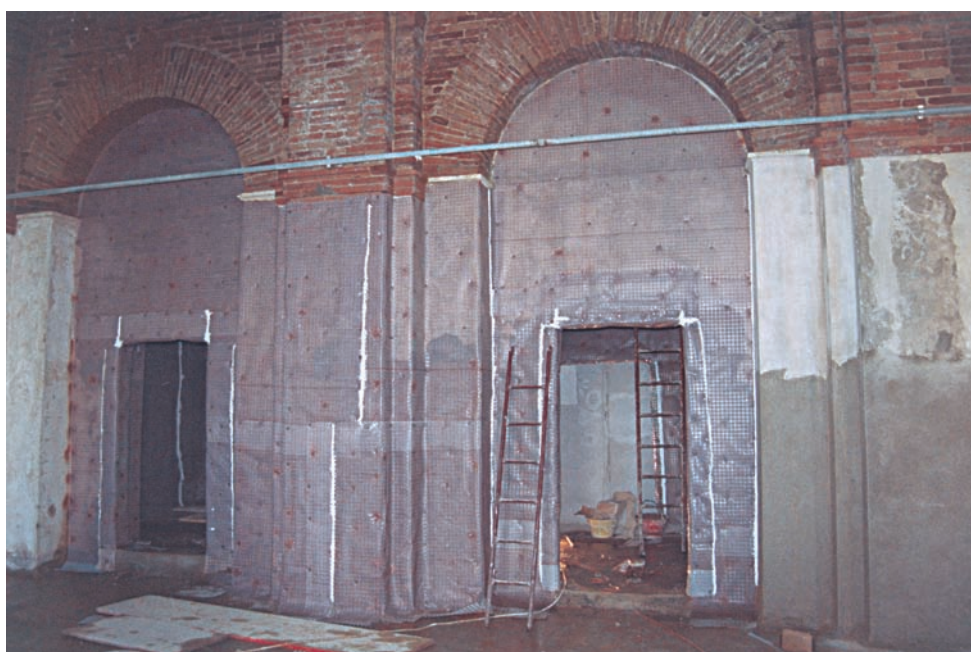
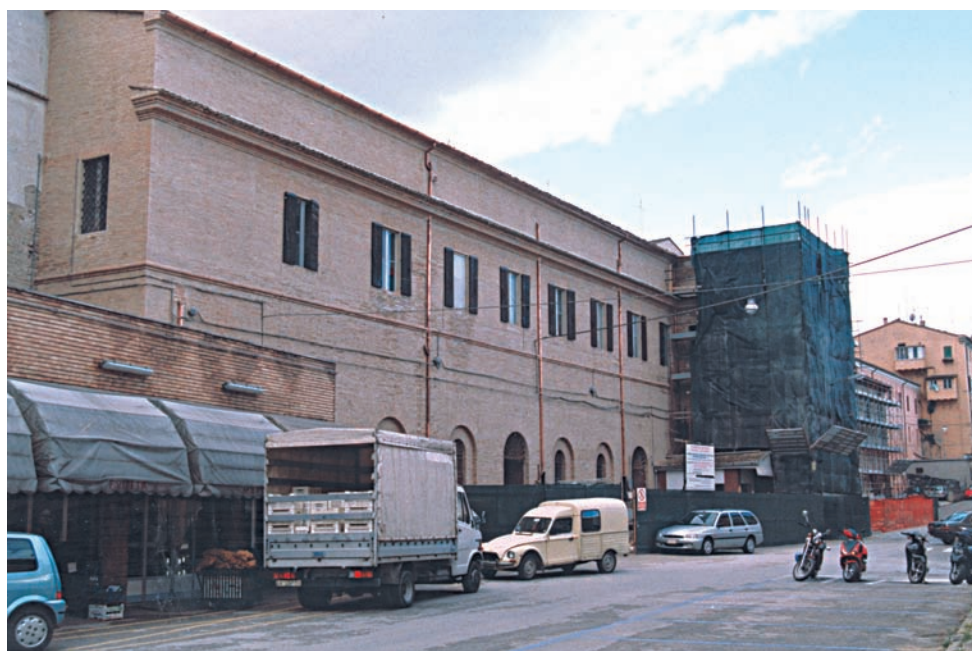
*A lato, il prospetto su Via Mercantini come si presenta dopo i lavori di restauro.
Sotto, il prospetto su Via N. Sauro prima e dopo i lavori.*
