Lavori di restauro e miglioramento delle strutture del Palazzo del Podestà, Fabriano (AN)

Lavori di consolidamento e completamento della ristrutturazione della sede comunale, Pollenza (MC)

Lavori di ripristino, recupero e restauro, con miglioramento sismico, dell'ex "casermetta" per l'attivazione della funzionalità dell'ultimo piano ad uso uffici comunali, Macerata

Lavori di restauro e miglioramento sismico del Palazzo Comunale (Palazzo Chiavelli) e del Teatro Gentile, Fabriano (AN)

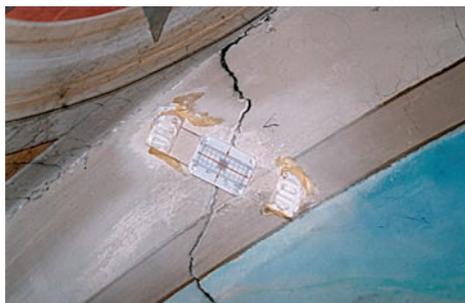
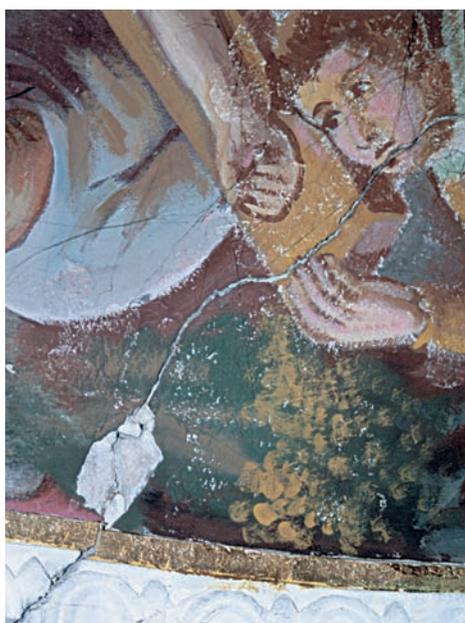
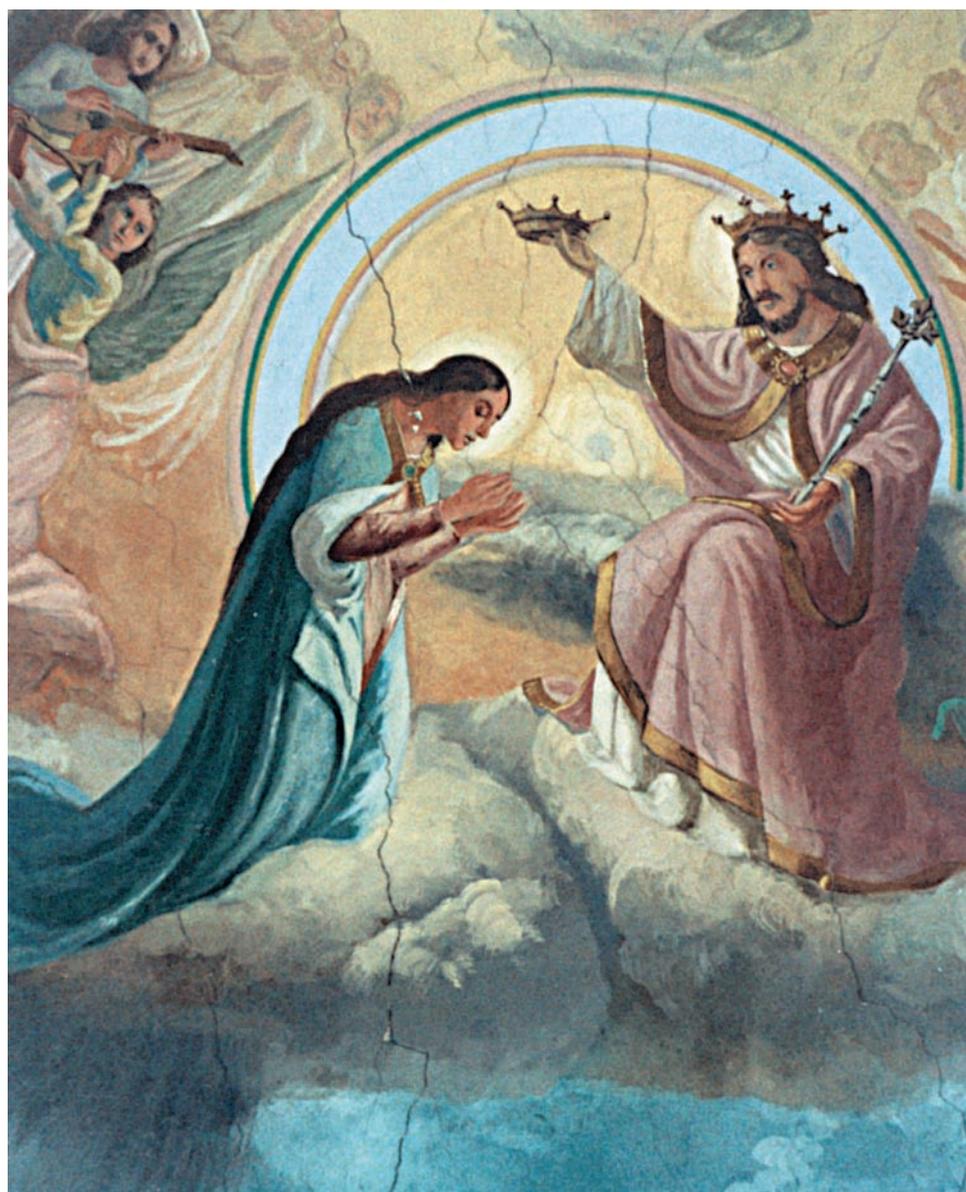
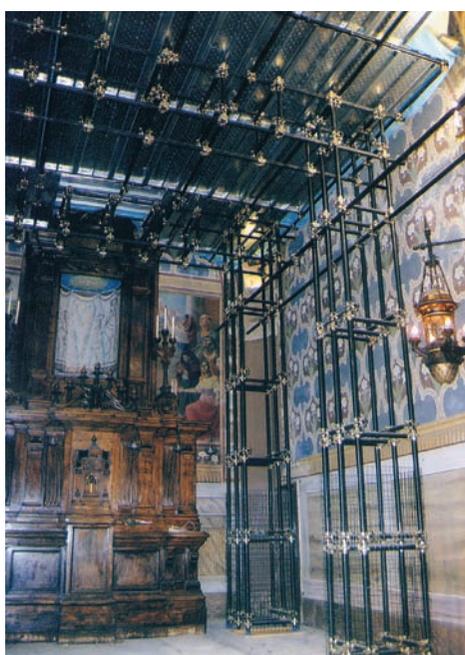
sono del pittore Pauri di Grottammare. A causa del movimento sismico del 26 settembre 1997 nelle Marche ed in Umbria, la chiesa ha subito notevoli lesioni sulle volte affrescate. Sono state quindi poste in opera complesse strutture provvisorie per la puntellatura delle volte, necessaria ai successivi restauri e sono stati collocati idonei fessurimetri per controllare e misurare l'eventuale progredire delle lesioni presenti. Dopo aver effettuato tutti i necessari studi sul fenomeno fessurativo e sui dissesti, anche mediante sondaggi e prove di laboratorio, sono stati eseguiti lavori di consolidamento delle fondazioni con realizzazione di

Nella pagina a fianco, le immagini documentano le fasi di puntellatura delle volte e degli ambienti interni, e il consolidamento delle fondazioni mediante la realizzazione di micropali.

paratie di micropali disposti a quinconce con travi testapalo. Inoltre, sono state eseguite cuciture sulle murature ed altri vari consolidamenti.

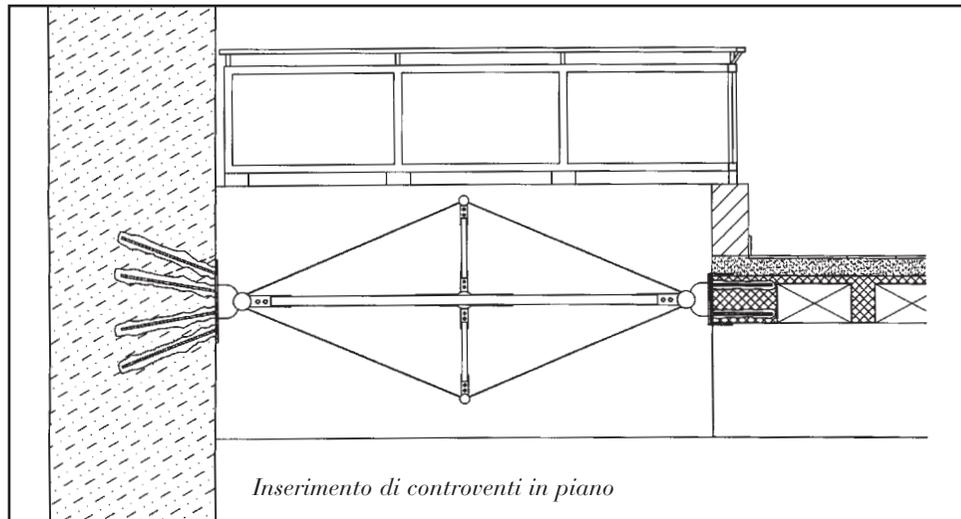
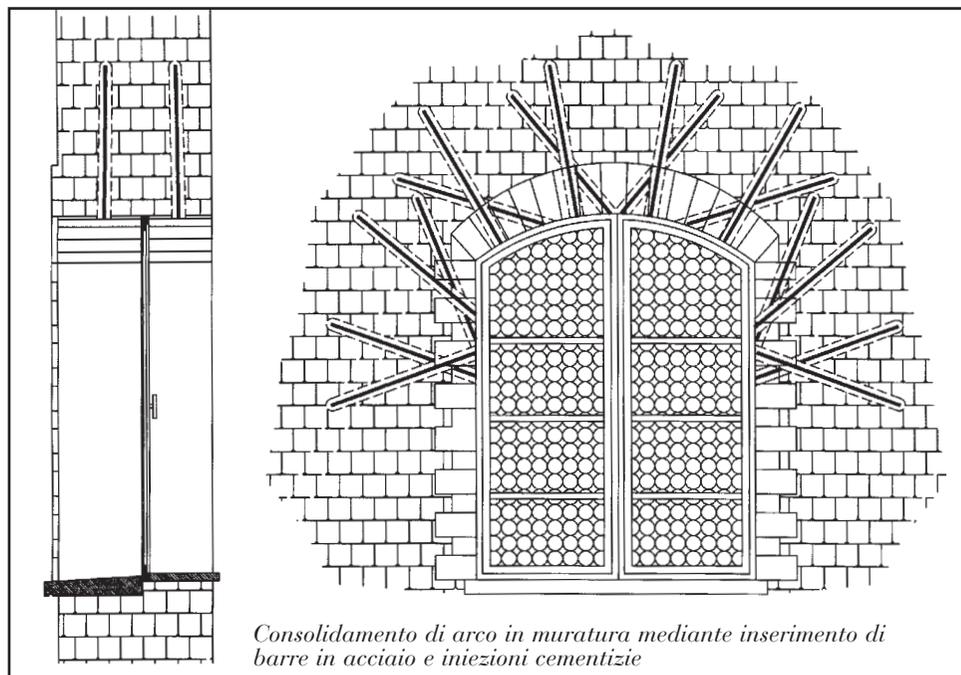
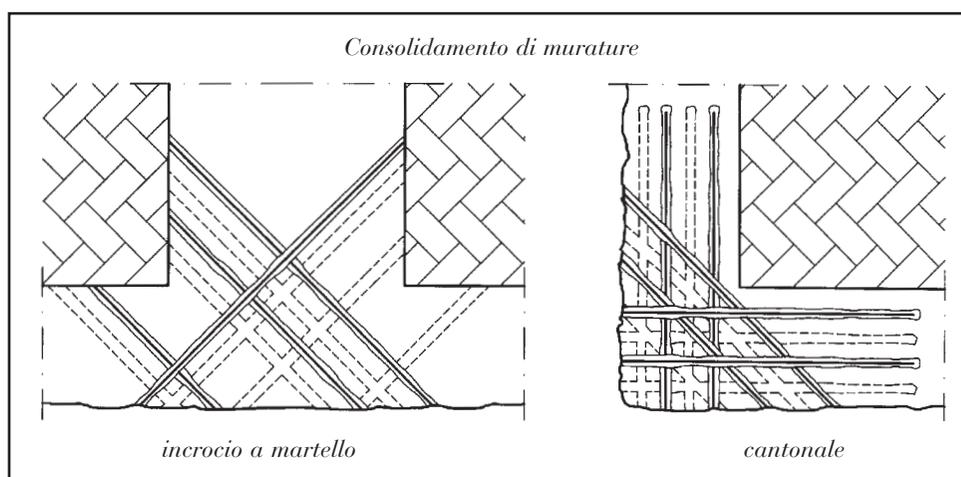
A fianco: particolari costruttivi degli interventi di miglioramento delle strutture del Palazzo del Podestà di Fabriano (AN).

Per le murature portanti "a sacco" si è proceduto al consolidamento mediante iniezioni a base di malta di calce e, nelle zone maggiormente compromesse, alla realizzazione di

cuciture armate e all'inserimento di barre in acciaio inox. Le murature degli archi lesionati sono state rinforzate attraverso l'inserimento di cuciture armate, disposte su più strati lungo l'intero perimetro dell'arco stesso.

I maschi murari del piano terra e del piano ammezzato, soggetti a notevoli tensioni di compressione, sono stati consolidati con cuciture armate e tirantini anti-espulsivi e contestuale sostituzione dei conci lesionati sul paramento esterno. Si è prevista inoltre la solidarizzazione dei merli agli elementi strutturali verticali attraverso delle perforazioni armate. Tutte le strutture orizzontali sono state conservate, anche se si è consolidato il solaio in acciaio che costituisce il calpestio, al piano mezzanino, dell'attuale Ufficio Relazioni Pubbliche. La struttura su cui si dispone il manto di copertura è stata rinforzata con la posa in opera di controventi di falda atti a solidarizzare tra loro le capriate.

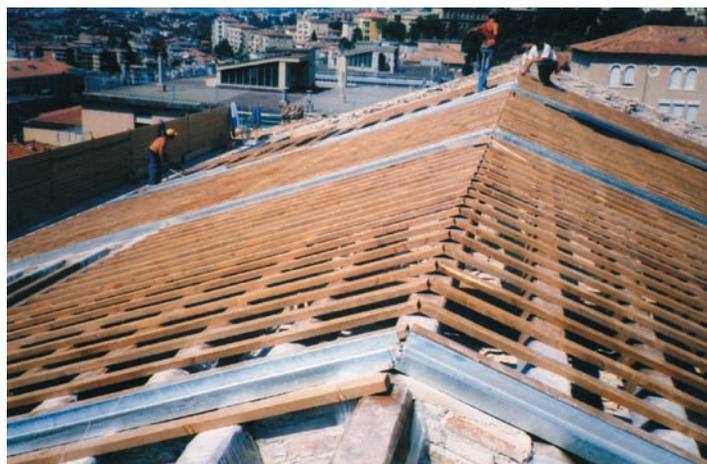
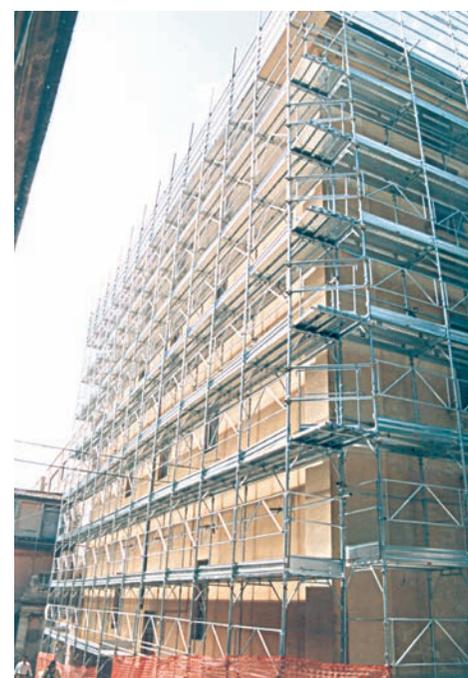
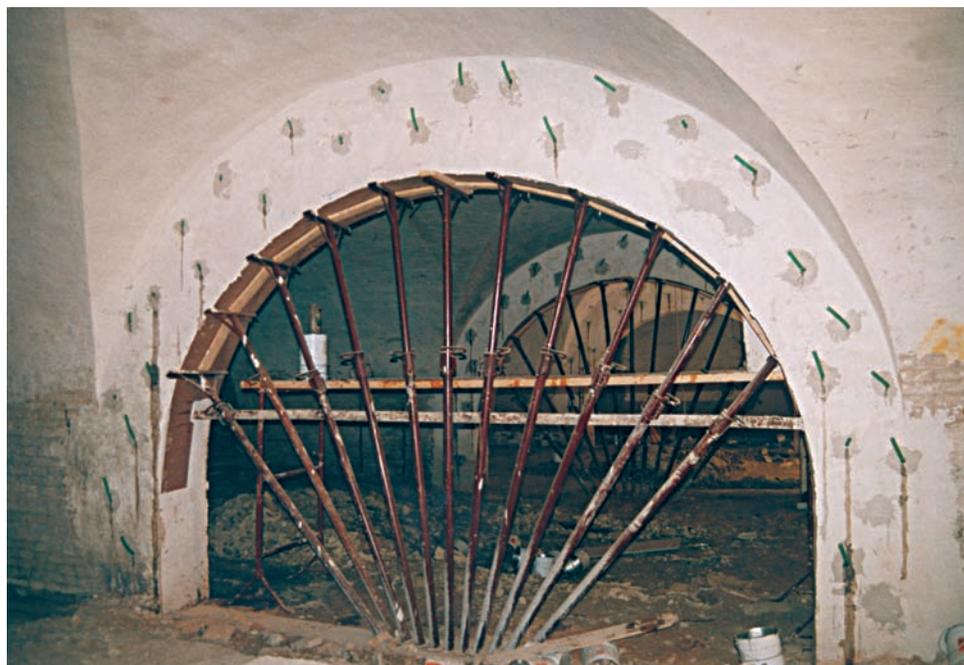
Sopra: nuova orditura del tetto.

A destra: ponteggio in fase di allestimento.

Sotto: centinatura e consolidamento di un arco.

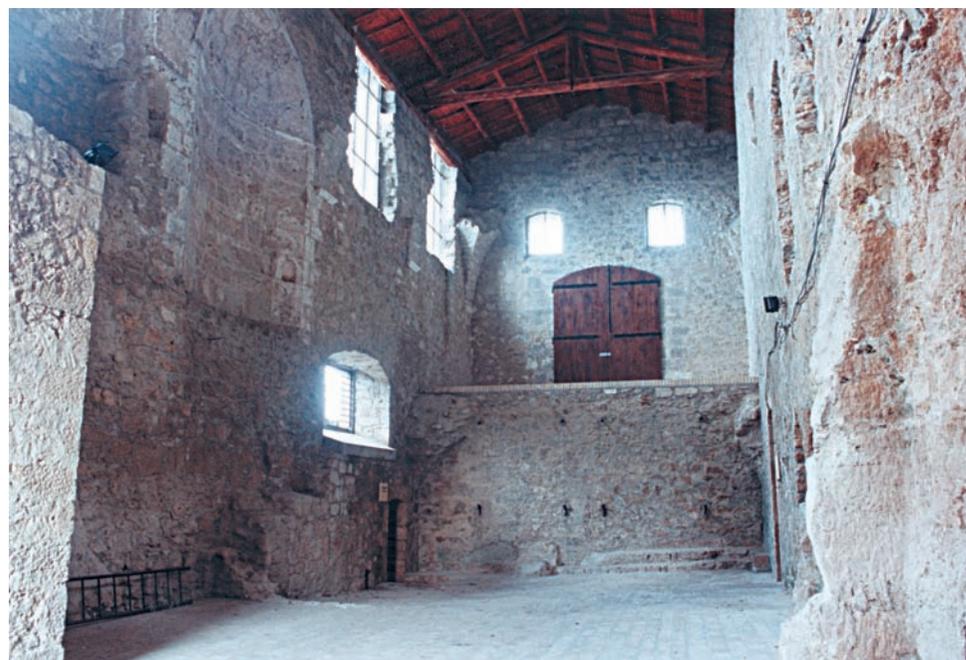
Sotto: la chiesa di S. Giacomo, ubicata all'interno della Fortezza, prima dei lavori di restauro e costruzione del soppalco.

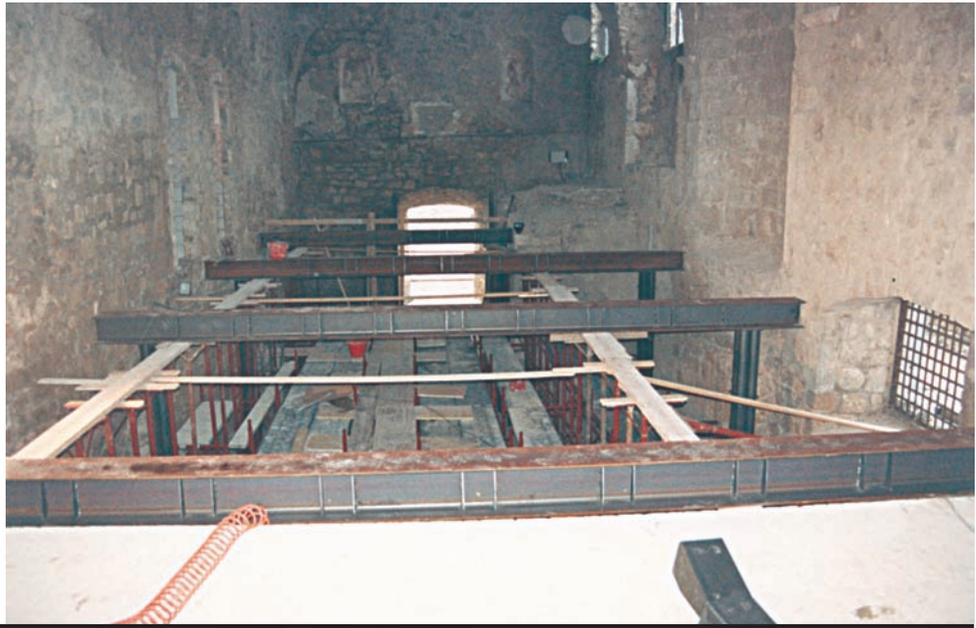
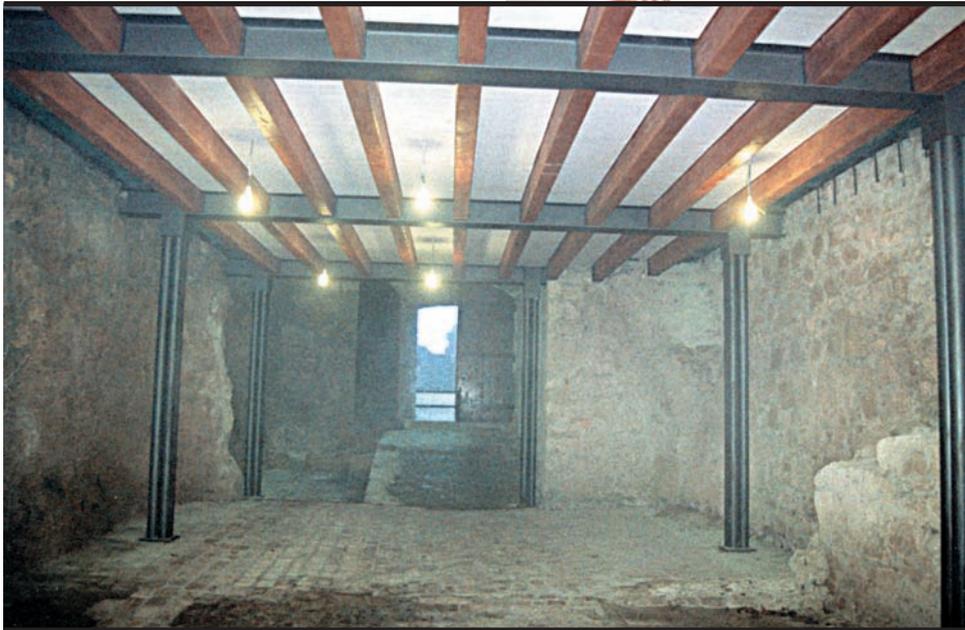
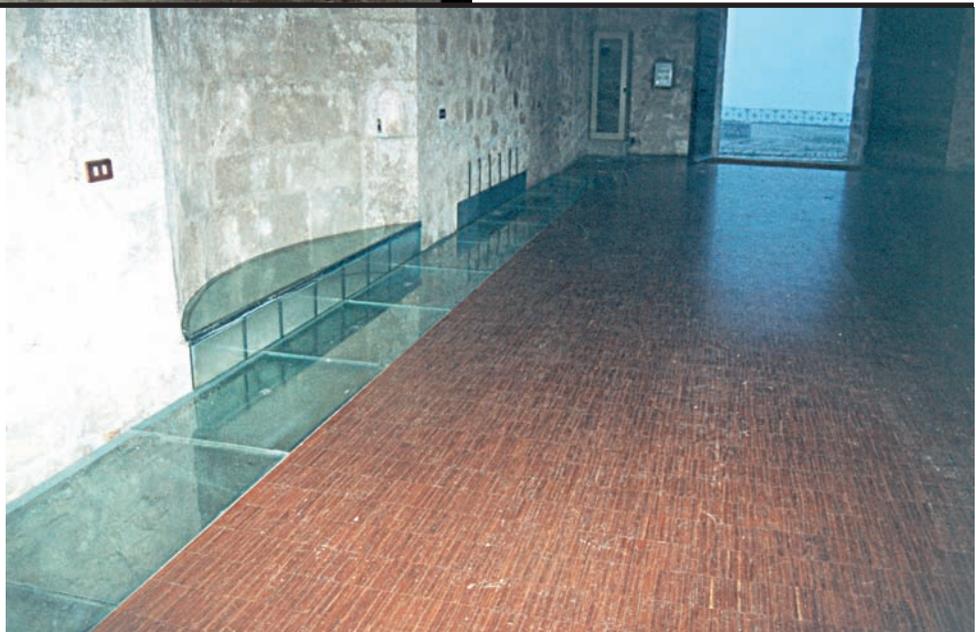
Nella sequenza dall'alto verso il basso, la costruzione del soppalco nella chiesa di S. Giacomo. Sopra, la posa della struttura portante in travi d'acciaio; a lato, l'intradosso del solaio a lavori ultimati; sotto, il nuovo solaio di calpestio della chiesa, con lastre trasparenti per consentire la visione degli ambienti sottostanti.

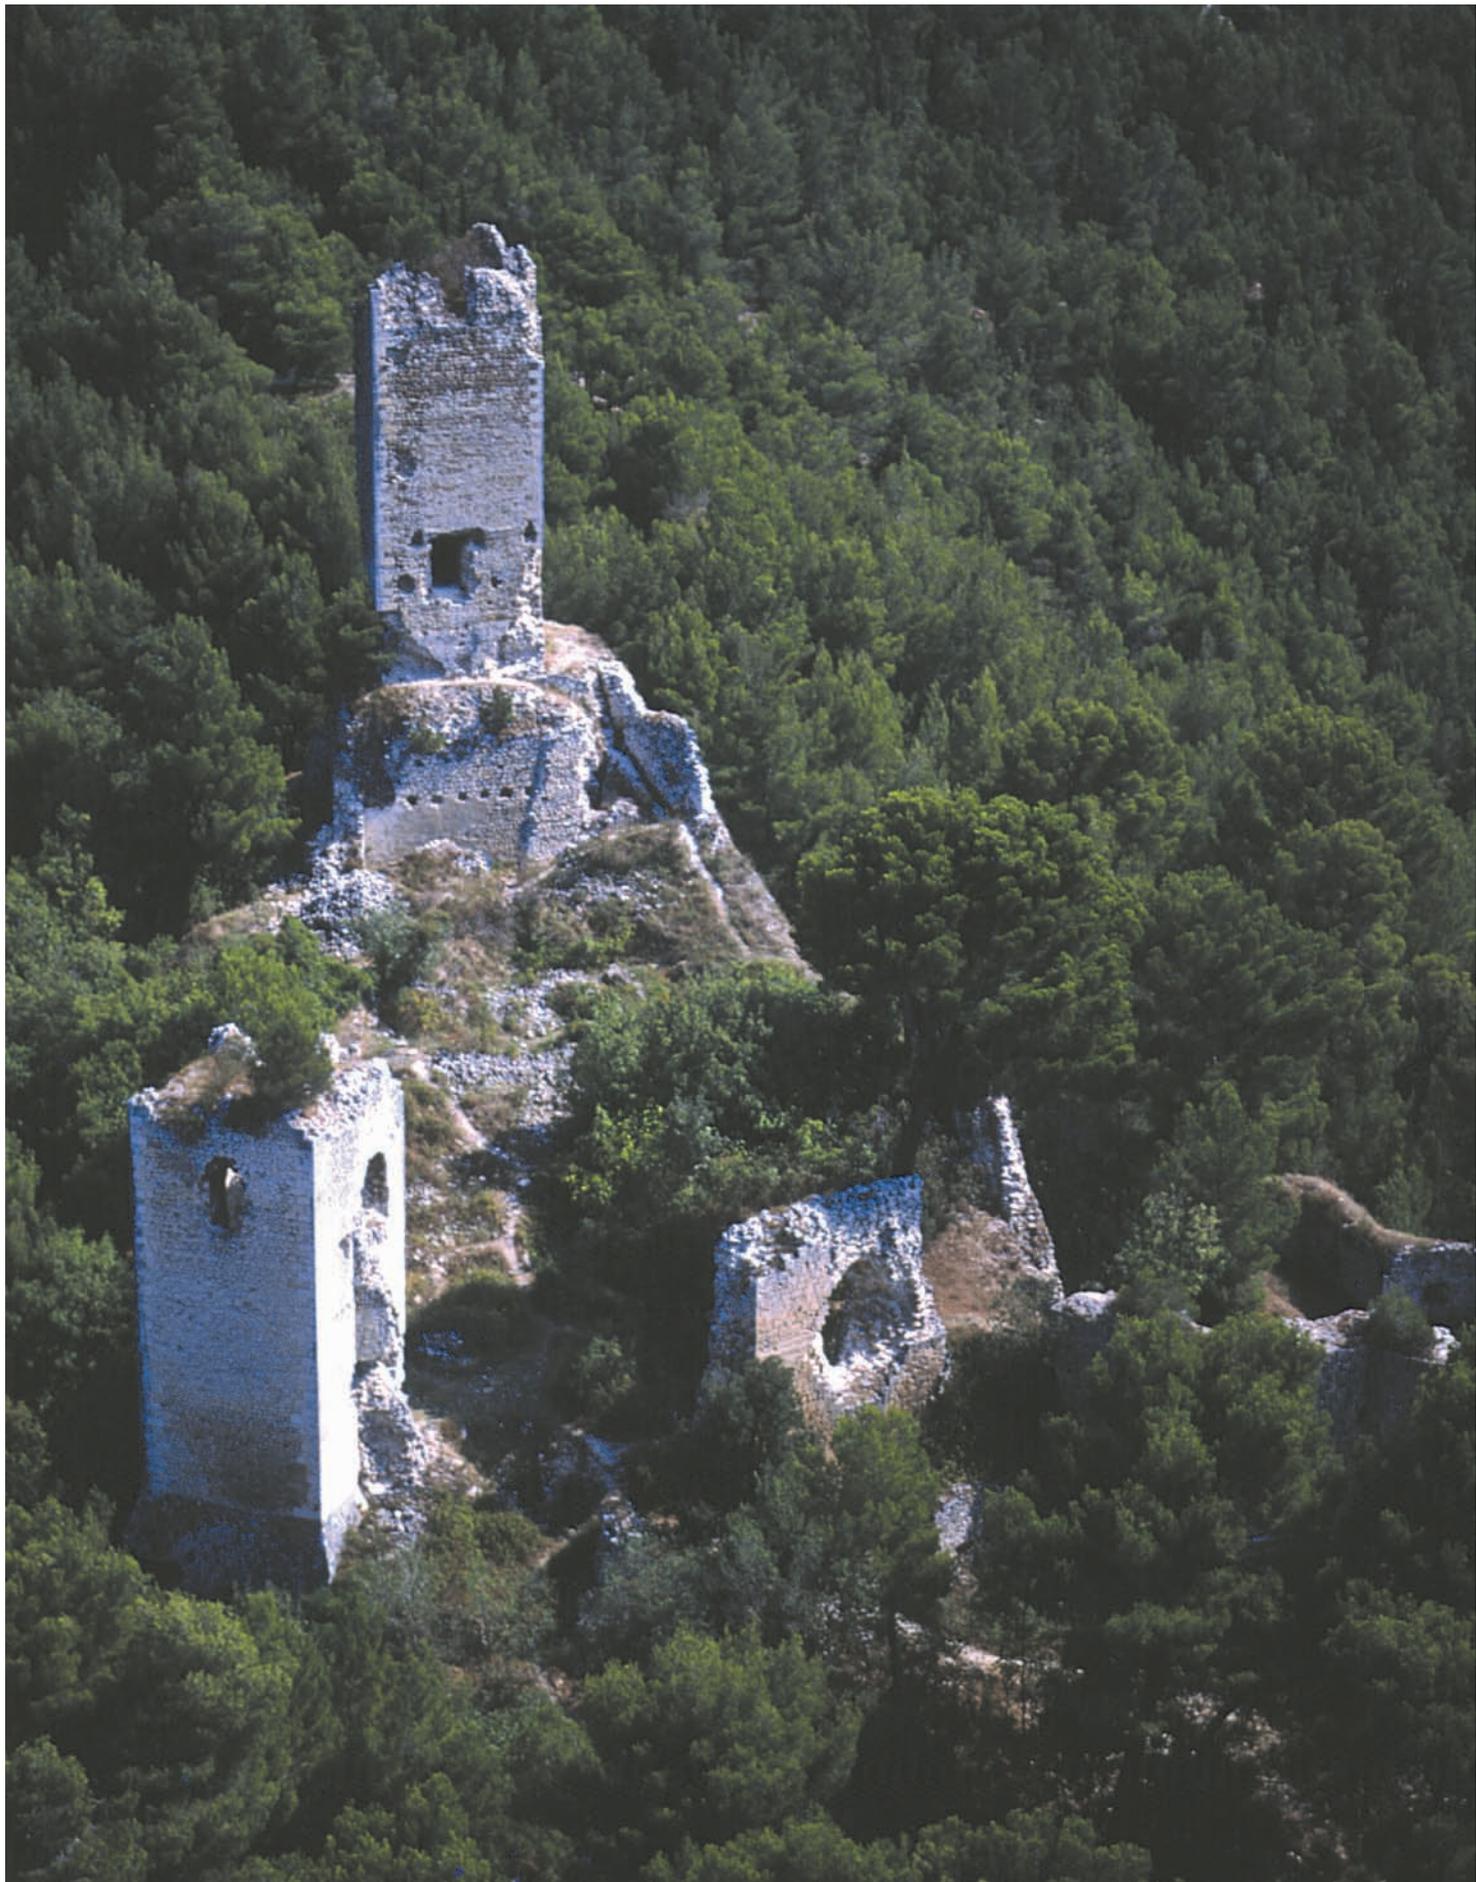
Il manufatto era interessato da una condizione di diffuso degrado con alcuni cantonalì sensibilmente distaccati dal resto della muratura, ed altri addirittura espulsi alla base in corrispondenza di importanti lesioni ad andamento verticale; erano inoltre presenti gravi fenomeni di erosione nella parte apicale. In generale è possibile affermare che i dissesti rilevati sono il frutto della combinazione di molteplici fattori: dagli effetti sismici, ai fenomeni di pressoflessione, data l'altezza del solido murario; dalla differente qualità dei materiali utilizzati per la

Nella pagina a fianco, il castello recinto prima dei lavori di consolidamento della torre principale, particolarmente degradata alla base dall'azione del vento e dalla disgregazione della malta.

muratura ed i cantonali, al cattivo ammorsamento di questi. Il progetto ha previsto opere atte prevalentemente ad incrementare le capacità di resistenza del manufatto senza modificare in maniera sostanziale il comportamento globale della struttura, intervenendo solo per correggere le deficienze locali riscontrate ed in definitiva salvandolo dalla rovina certa.

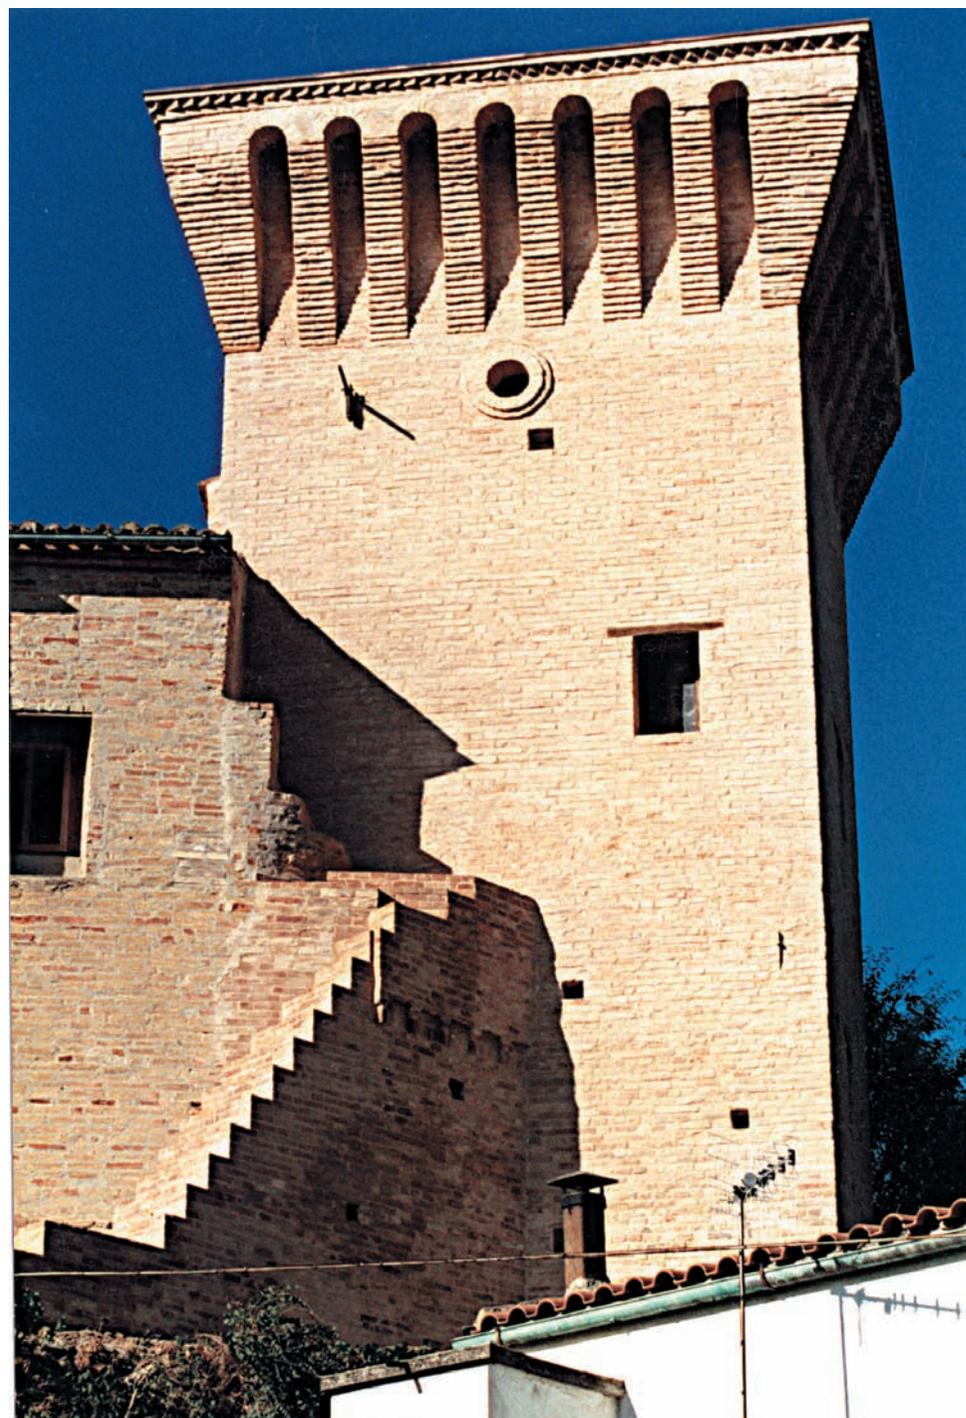
All'interno della torre non sono state rilevate lesioni che potessero compromettere la stabilità delle strutture. Lungo un tratto della cortina esterna, soprattutto alla base della muratura sul fianco sud, si sono invece riscontrati fenomeni di espulsione del rivestimento laterizio, dovuti anche alla mancata efficienza della malta, in molti punti ormai consunta. Sono stati pertanto effettuati il consolidamento e la reintegrazione della porzione di muratura degradata. Si è quindi applicata la tradizionale operazione di "cuci e scuci" della muratura.

Immagini della torre prima e dopo l'intervento di restauro. Nella foto piccola qui accanto, un particolare della base del lato sud della torre prima dei lavori.

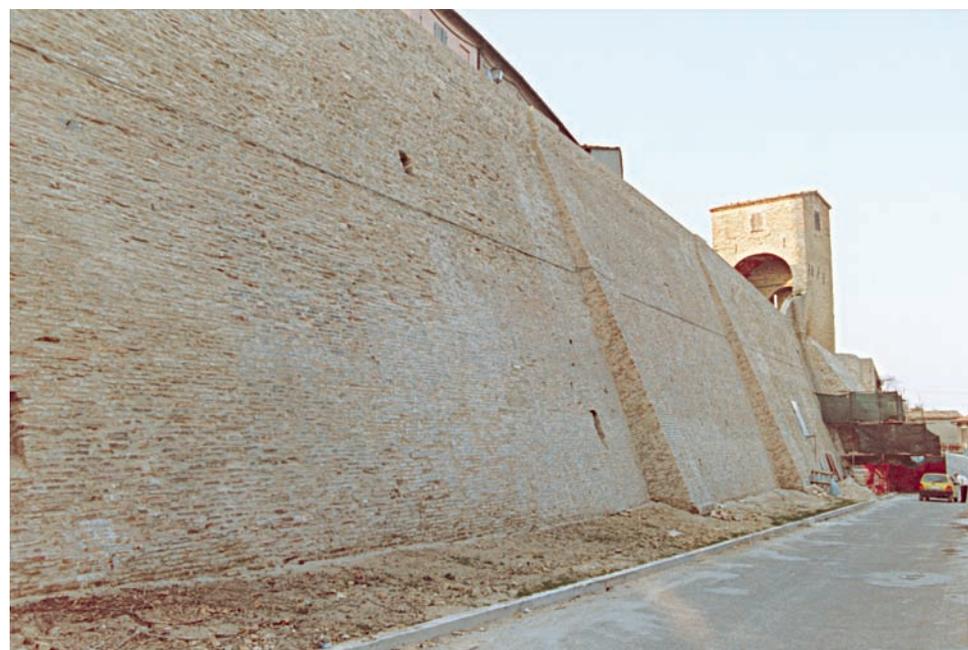
L'antico borgo murato di Novilara, racchiuso da solide mura di difesa, sorge a circa 4 km da Pesaro, sulla sommità di una delle alture che, a precipizio sul mare, separa la valle del Foglia da quella del Metauro. In sostituzione di un più antico castello, posto più ad est ed abbandonato ai primi del XIV secolo, il nuovo castello di Novilara venne fortificato secondo le più aggiornate tecniche dell'epoca ed in seguito potenziato sia dai Malatesta sia dagli Sforza. Nel 1513 il duca Francesco Maria I della Rovere concesse in feudo il castello di Novilara al suo luogotenente Baldassarre Castiglione che, distinguendosi per la particolare saggezza di governo, fece di Novilara uno dei centri culturali più frequentati dai letterati ed artisti del tempo. Nel 1521 il castello di Novilara ritornò sotto la giurisdizione completa della municipalità pesarese. Per il restauro del paramento esterno della cinta muraria si è provveduto ad opere di diserbo eseguite esclusivamente a mano; quindi sono stati eseguiti lo smontaggio e la ripresa del paramento murario nelle zone particolarmente degradate; la muratura è costituita da mattoni

alternati a blocchetti di pietra arenaria e da paramento in parte di recente realizzazione eseguito con laterizi di diversa fattura rispetto a quelli originali. L'intervento è stato eseguito per piccoli tratti mediante il sistema dello scuci e cuci. Quindi si è proceduto all'idrolavaggio con apposita apparecchiatura ed alla stuccatura delle connesure eseguita con malta di calce. Il consolidamento della muratura è stato attuato tramite la posa in opera di barre dywidag 26 mm con iniezione di miscela a bassa pressione.

Nella immagine a sinistra è documentato lo stato delle mura del castello di Novilara prima del restauro; sotto, particolare dei lavori di ricostruzione della sommità della cortina muraria perimetrale. In basso, la cortina esterna a lavori eseguiti.
