Lavori di restauro monumenti e reperti mobili nel parco archeologico di *Juvanum*, Montenerodomo (CH)

Lavori di consolidamento e restauro del tempietto e del mosaico dedicati a Ercole, Montorio al Vomano (TE)

Interventi di consolidamento e restauro di complessi storici e religiosi

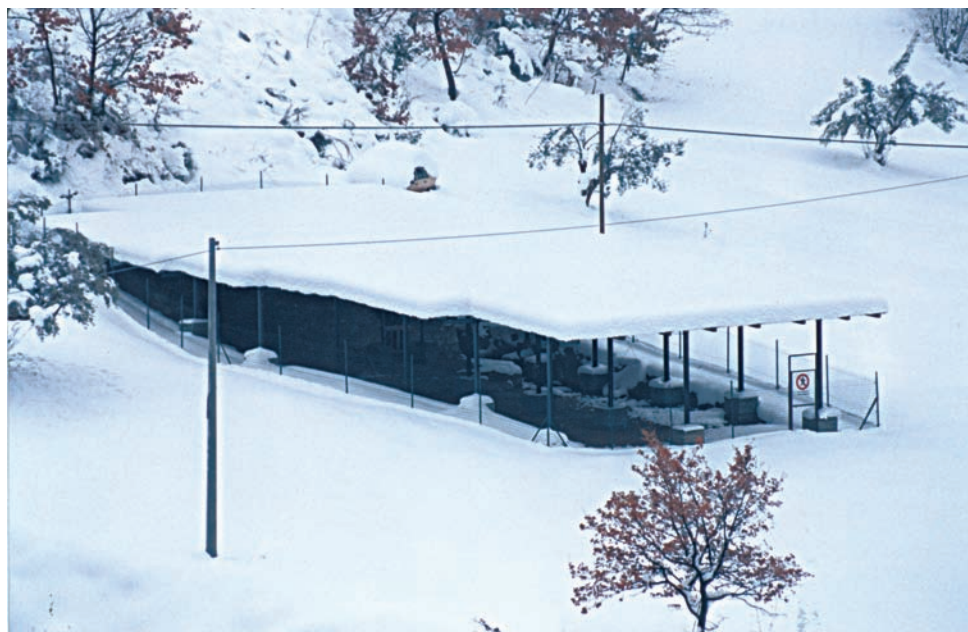
Nel Tempio di Ercole si sono rilevate tracce di intonaco esclusivamente nella fascia inferiore della muratura; il loro stato di conservazione, nelle pareti laterali nord-sud, era caratterizzato dalla presenza di una copertina di terriccio e da salificazioni che hanno generato un progressivo degrado. La base intonacata relativa alla parete sud era, al momento dell'intervento, ancora parzialmente interrata. La parte superiore della muratura, di fattura caotica, presentava un quadro fessurativo con lesioni diffuse, generate dalla disgregazione della malta; infiltrazioni meteoriche e fenomeni gelivi hanno notevolmente ridotto la resistenza meccanica e il potere di coesione del legante. In entrambe le pareti del tempio non si sono riscontrati distacchi profondi e/o difetti di adesione dell'intonaco al supporto murario ad eccezione di aree circoscritte in cui l'intonaco risultava ariccio e parzialmente frantumato. Residui di intonaco, in discreto stato di conservazione, sono stati rilevati nella parete nord del tempio mentre la parte residua ancora visibile non è che parte dell'ariccio. In virtù della consistenza e dello

stato di conservazione dei resti rinvenuti nella fase di scavo, i primi interventi predisposti sono consistiti nella rimozione manuale del terriccio, depositato ai piedi delle murature, che celava le tracce di intonaci. Le cortine murarie a sacco sono composte da elementi lapidei e laterizi, con forte eterogeneità geometrica; la parte esterna, oggi priva dell'intonaco, evidenzia l'assenza di ricorsi regolari e l'utilizzo di materiale di spoglio. In questa fase, particolare cura è stata dedicata alla parte di terriccio incrostato sulla superficie dell'intonaco ed in determinati casi si è proceduto all'asportazione meccanica di tale sedimentazione con l'ausilio del bisturi.

La fase successiva di intervento, ha predisposto una pulitura a base di carbonato in soluzione al 24% più EDTA, applicata con impacchi di polpa di carta. Tali applicazioni hanno avuto la durata di 4 ore circa.

Le parti di intonaco distaccate o con difetti di adesione, sono state risarcite, mediante iniezioni di malta idraulica (del tipo Ledan TBI) e malta sintetica (del tipo Vinnapas). A tutela della fascia inferiore delle pareti con tracce di

intonaco, sono state realizzate in opera dei "salvabordo" a base di sabbia, calce idraulica e cocchiopesto. A completamento dell'intervento di restauro, è stata applicata sulla superficie intonacata una soluzione biocida composta da sali quaternari di ammonio con funzione protettiva. Le cortine murarie, sono state oggetto di interventi di consolidamento, che prevedevano: scarnitura, pulitura interna ed esterna delle lesioni, successiva sigillatura esterna e iniezioni di malta cementizia con additivo antiritiro, al fine di ripristinare la monoliticità originaria.

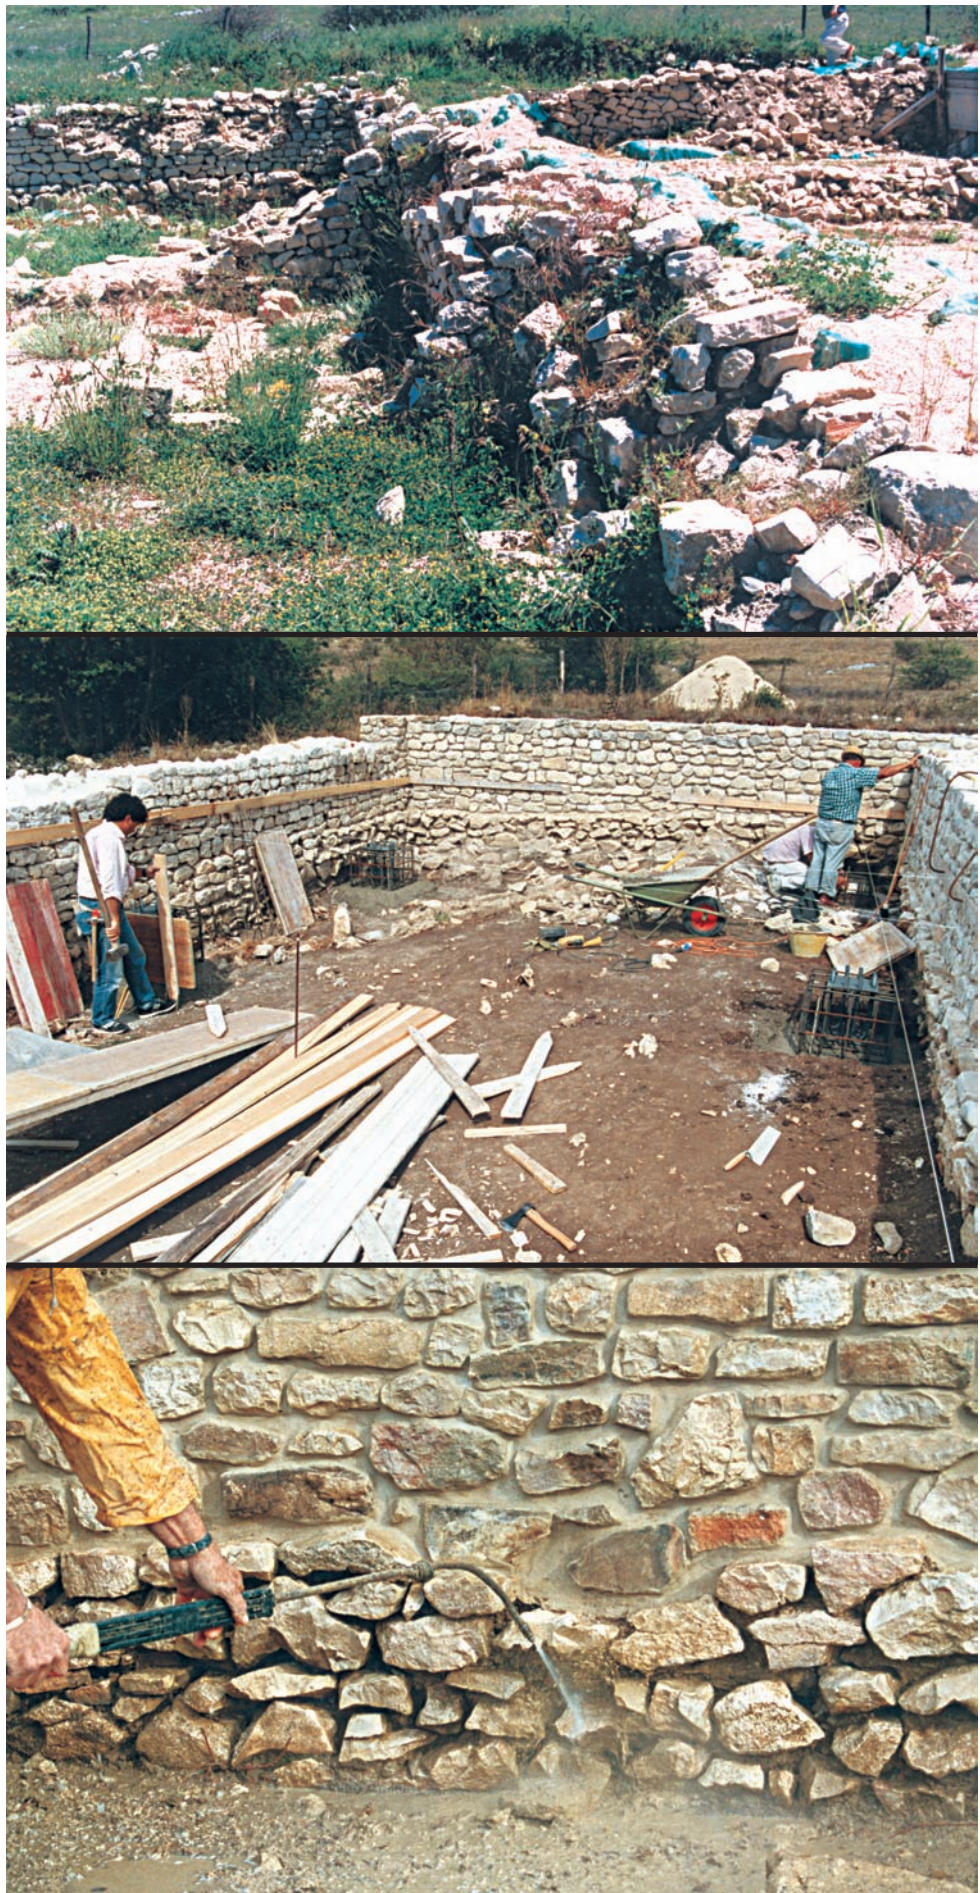
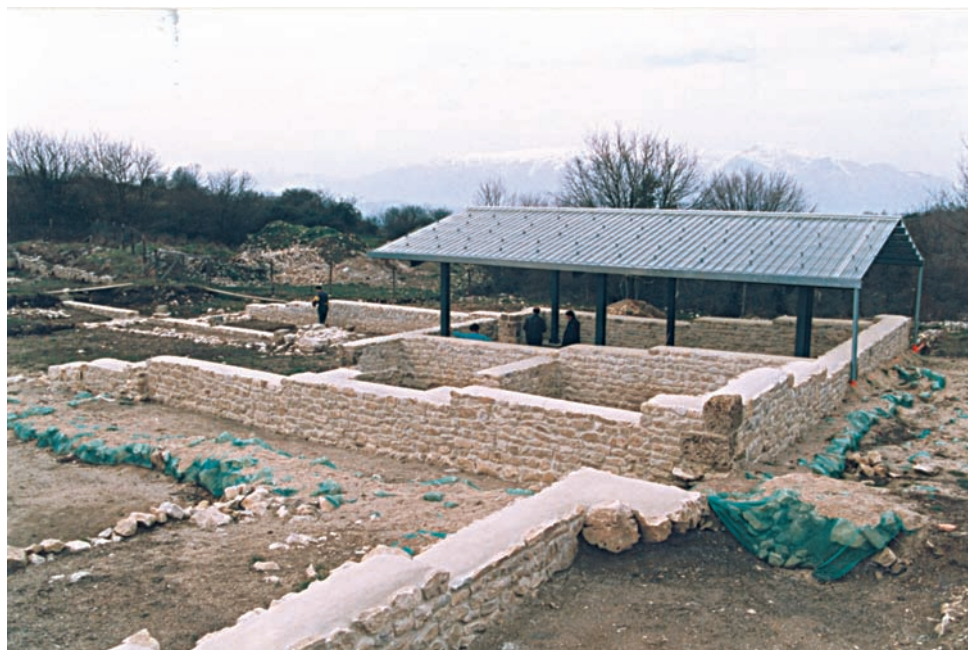
stato di degrado della malta e la quantità elevata di conci espulsi e porzioni murarie crollate, è stato privilegiato un intervento di tipo conservativo. Tale intervento è consistito nella pulitura e scarnitura dei conci, iniezioni di malta adeguata in profondità e listellatura finale dei giunti. Nei casi di crolli o espulsione dei conci, si è deciso di ripristinare la lacuna con la ricostruzione o parziale integrazione di essa. In un ambiente è stata realizzata una struttura metallica di copertura, a protezione degli strati archeologici; sono stati inoltre realizzati un sistema di canalizzazione per le acque piovane ed un generale diserbo, compresi i tratti delle mura megalitiche.

In questa pagina, tre immagini che illustrano la struttura di copertura della zona archeologica e i lavori di restauro delle cortine murarie. Nella pagina a fianco, la "Porta del Piano" e le mura megalitiche dell'insediamento.

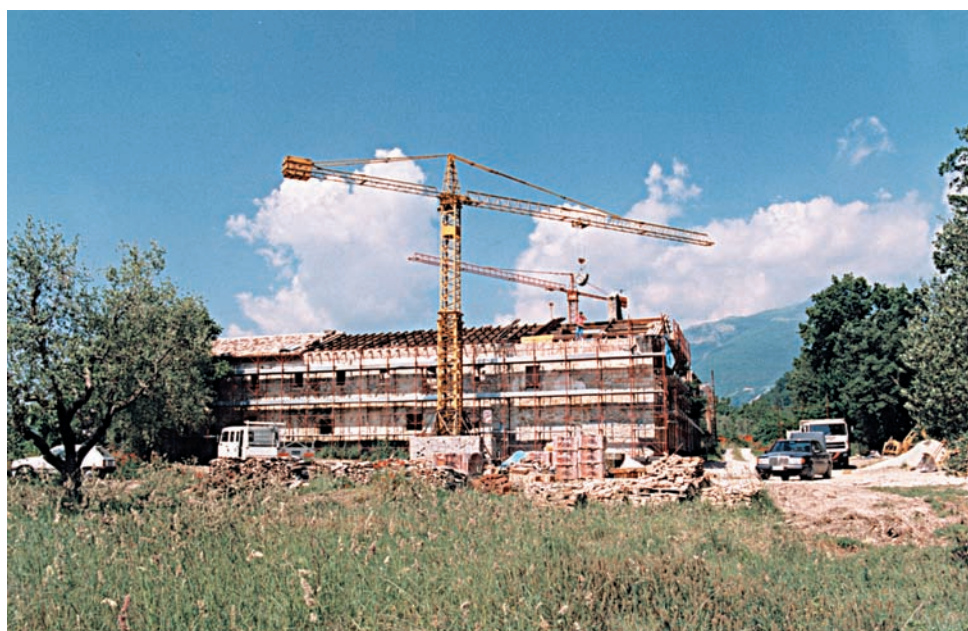
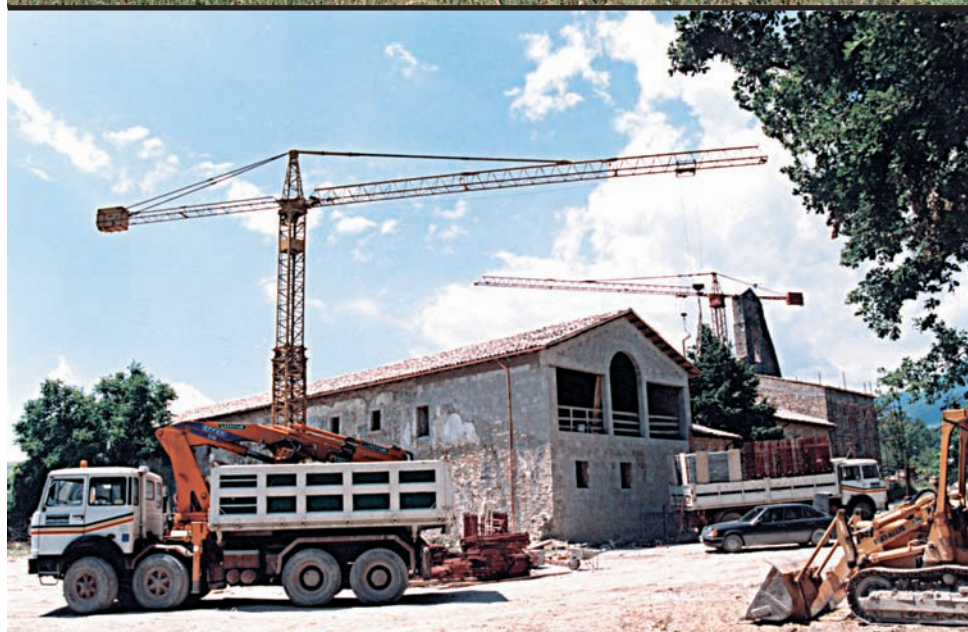
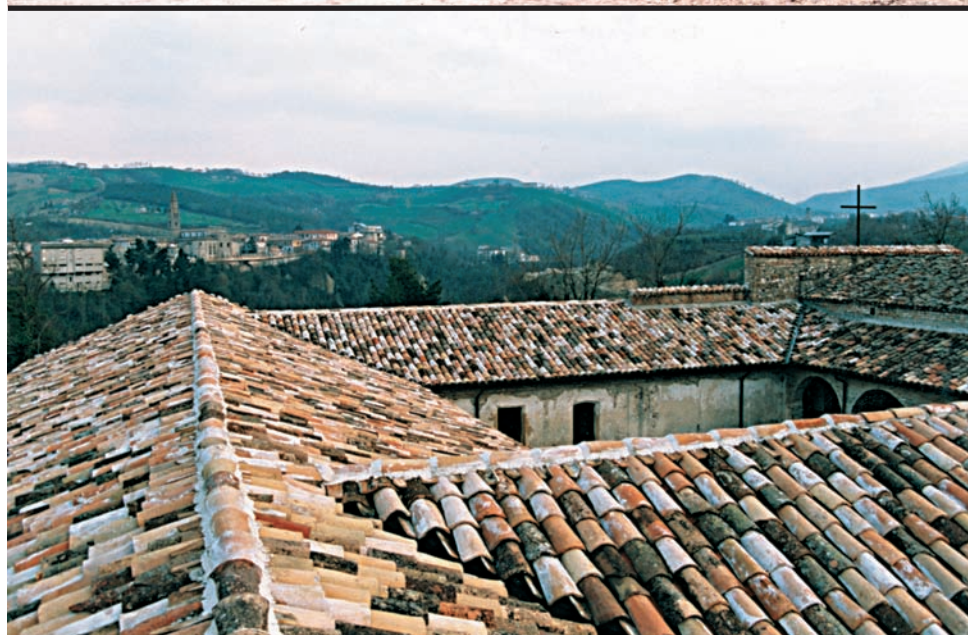
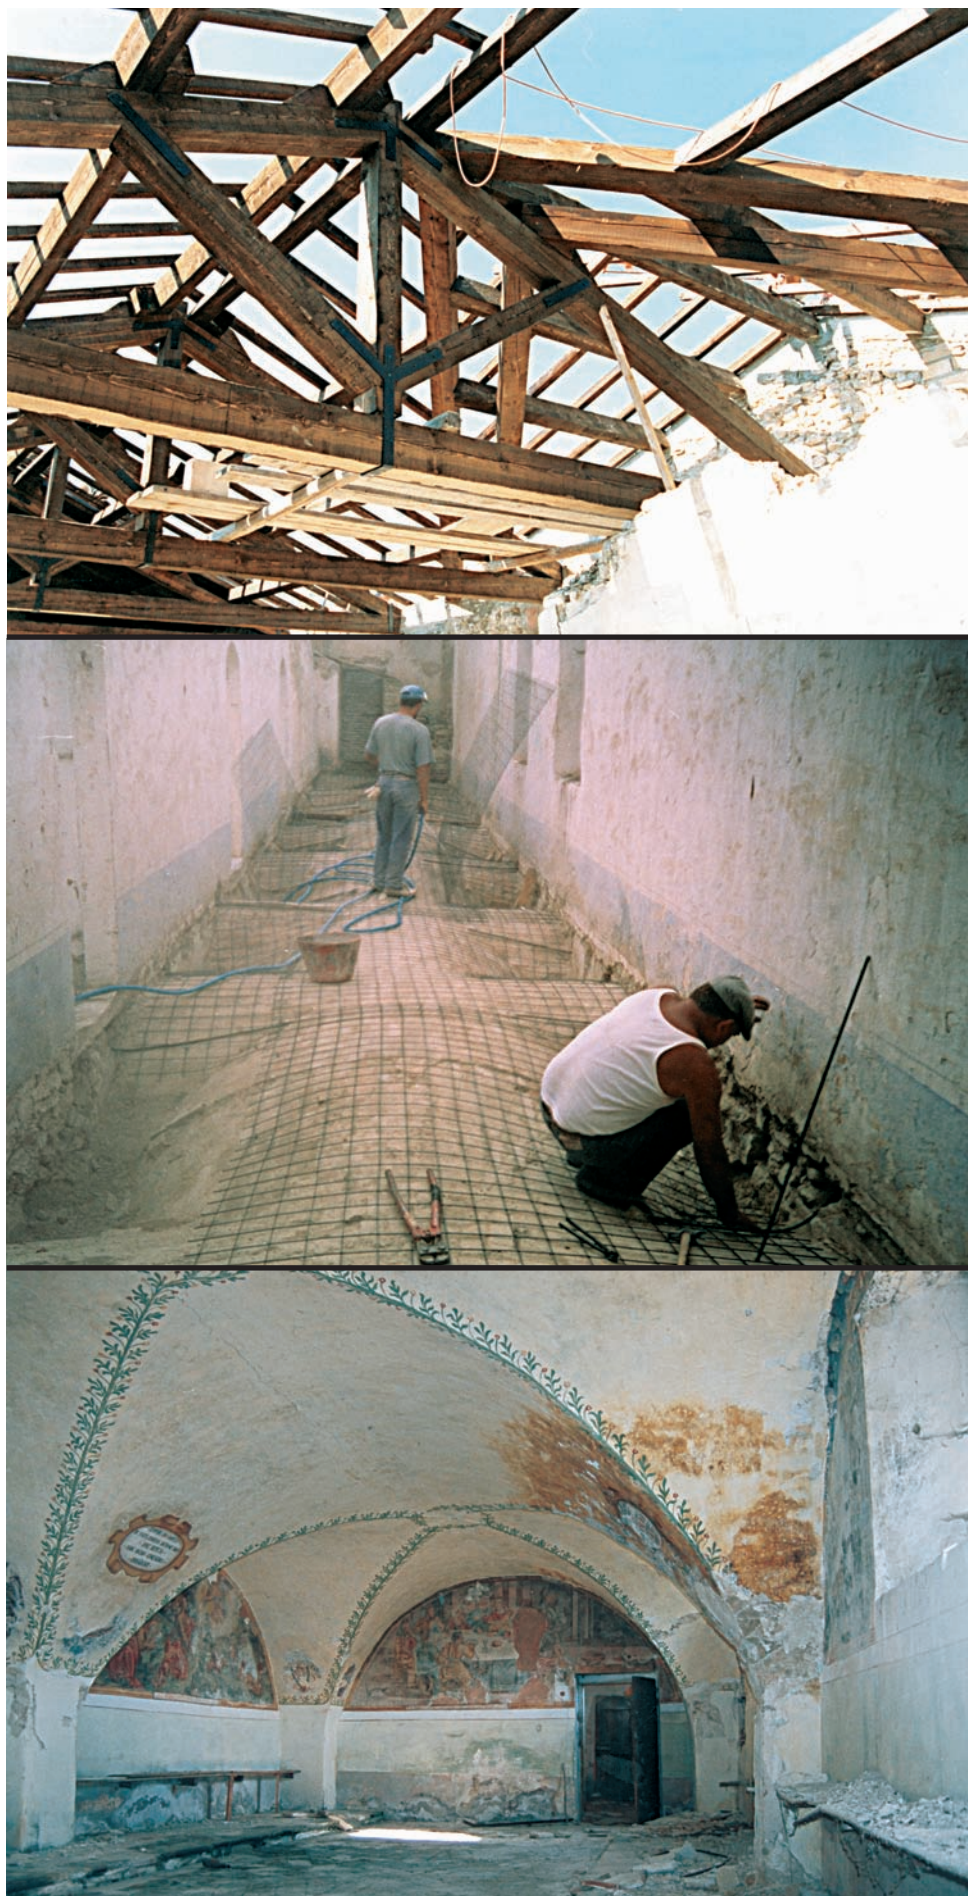
storico, presentava evidenti fenomeni di degrado strutturale che sul fianco verso valle, aveva raggiunto uno stadio prossimo al collasso statico, tanto che si è necessariamente provveduto al puntellamento delle volte e delle murature portanti. Le cause del degrado sono state attribuite non solo alle infiltrazioni di acque meteoriche, attraverso il tetto ormai cadente, ma anche e soprattutto a cedimenti fondali connessi sia alla consistenza delle fondazioni stesse sia alla natura del terreno. Sono state quindi effettuate mirate indagini sulla efficienza statica delle varie strutture portanti estendendo l'analisi alla verifica globale del rapporto manufatto-terreno. I lavori effettuati hanno consolidato le strutture fatiscenti e migliorato l'efficienza dei singoli elementi strutturali senza modificare sostanzialmente le caratteristiche architettoniche e senza stravolgere il linguaggio costruttivo dell'edificio. In generale si è provveduto al ripristino della continuità tra gli elementi strutturali, alla riduzione delle spinte orizzontali, alla riduzione delle masse non strutturali attraverso l'alleggerimento delle volte. Per quanto riguarda le fondazioni si è previsto il ripristino della continuità delle travi in pietrame e malta con impiego di iniezioni armate. Per il consolidamento ed il rifacimento degli elementi strutturali orizzontali si è intervenuti con un sistema di cordoli in c.a. opportunamente ammorsati alla muratura. La struttura di copertura è stata realizzata ex novo con capriate e con piccola e grande orditura in legno.

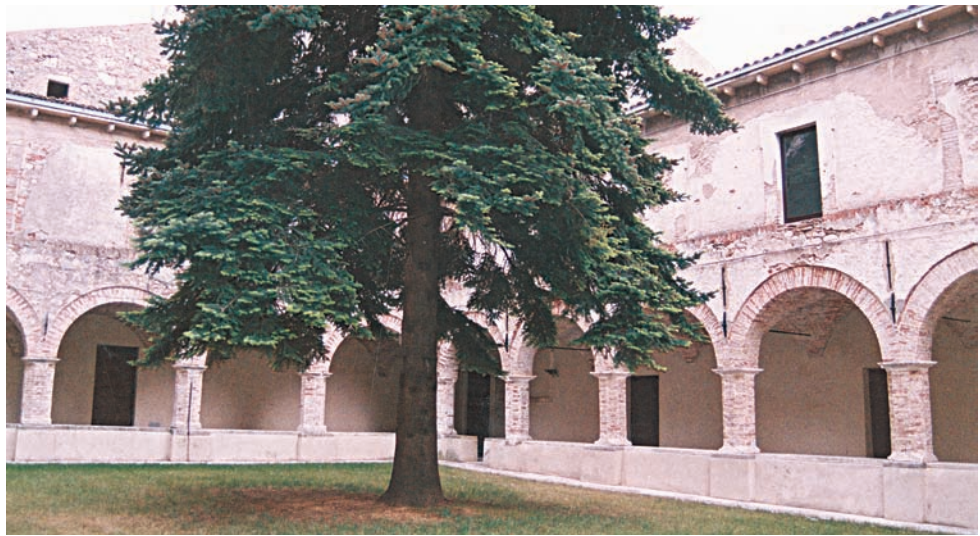
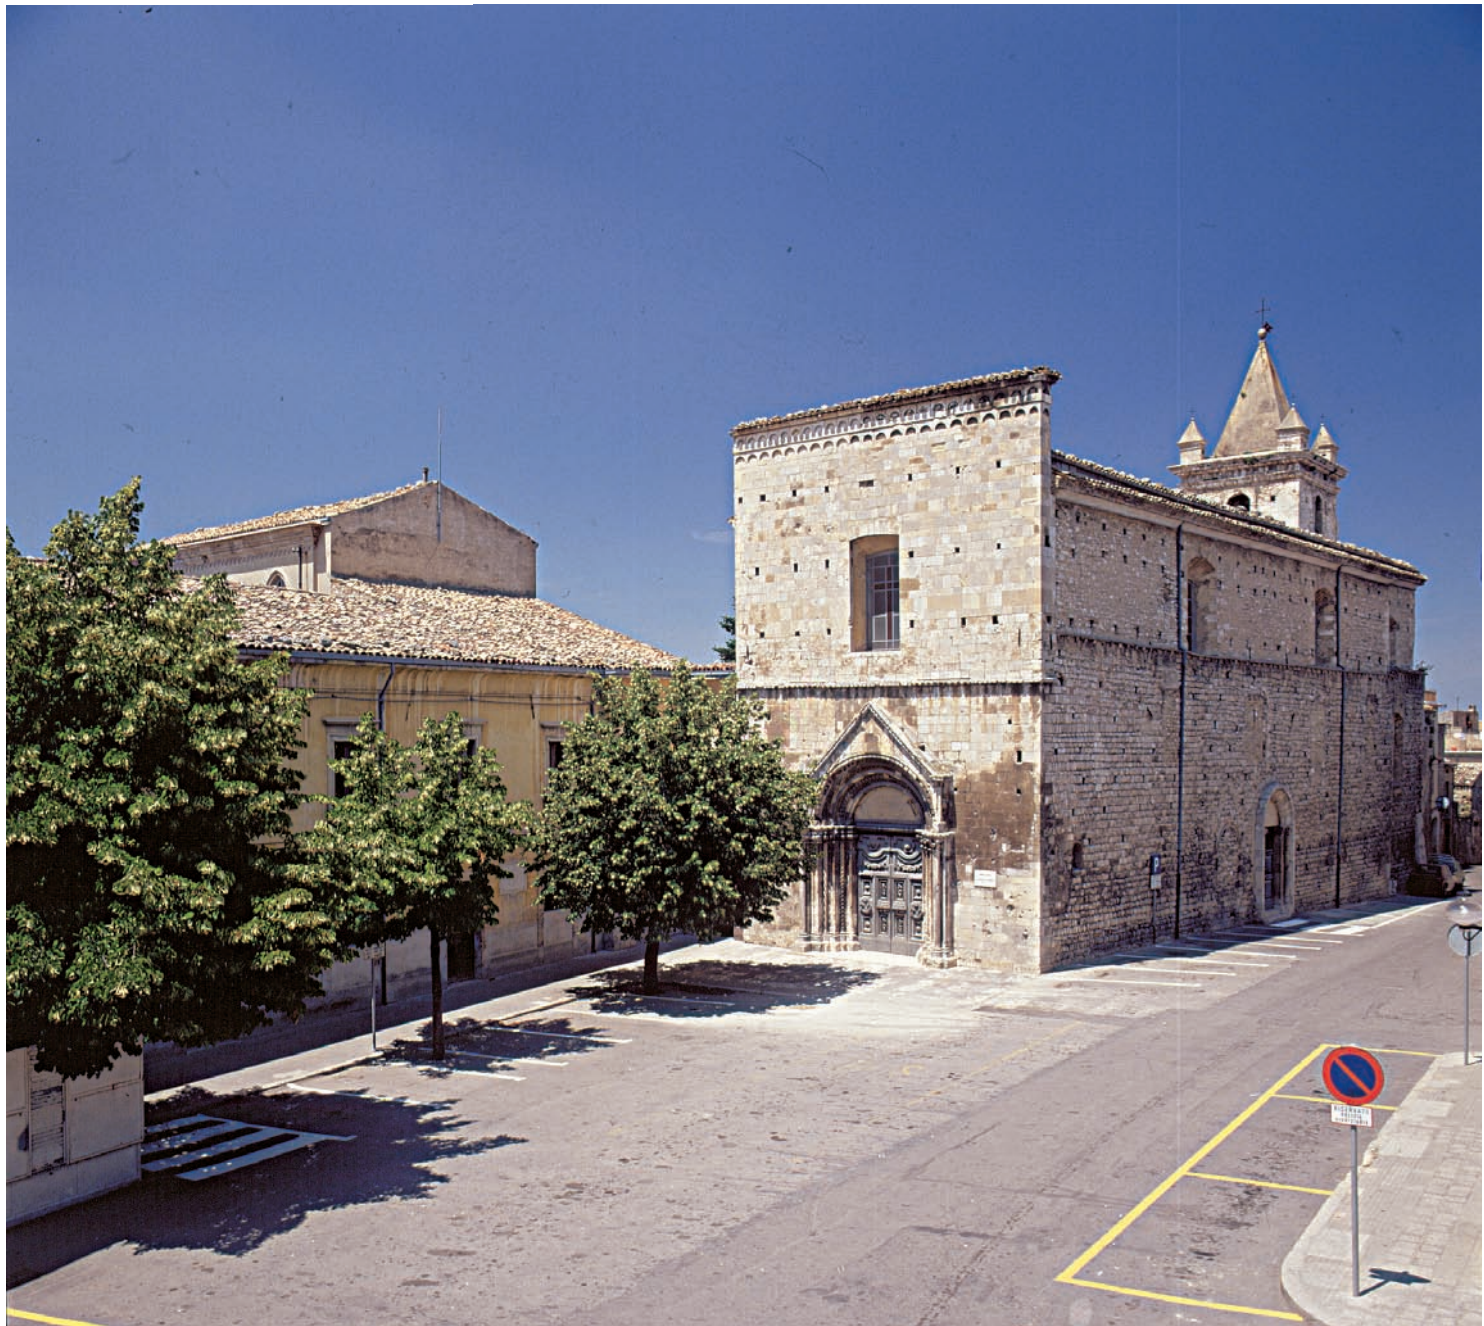
Dal quadro fessurativo rilevato emergevano gravi dissesti nelle strutture di fondazione, con sintomi di cedimenti localizzati sulle pareti e sulle relative strutture orizzontali voltate; ulteriori indagini, geologiche e geotecniche, hanno inoltre definito di riporto il terreno di fondazione. Gli interventi di consolidamento strutturale, previsti e realizzati, sono stati progettati secondo quanto contemplato nel punto C.9, del D.M. 24.01.1986 del Ministero dei LL.PP. e nel rispetto delle valenze storiche e delle tecniche costruttive insite nel monumento. Le imprescindibili indagini sulle tecniche costruttive,

complesso monumentale, mitigando inoltre eventuali rischi sismici. In generale ed in relazione ai singoli settori di intervento si è provveduto, previa opportuna puntellatura e posa in opera di opere provvisoriale, alla revisione della struttura lignea della copertura del chiostro, con integrazione e/o sostituzione dei singoli elementi portanti; al consolidamento degli orizzontamenti con travi in ferro e tavole in laterizio; alla sostituzione del sistema originale di copertura in legno con nuova struttura, di identiche caratteristiche materiche e costruttive, nel rispetto delle normative di prevenzione e mitigazione dei rischi sismici; alla rimozione del pavimento, con svuotamento dei rinfianchi e consolidamento della superficie

estradosata della volta;
all'inserimento di tiranti nelle
strutture voltate, con relativi
capochiave e piattabande.
Sono stati inoltre realizzati
interventi di conservazione e
ripristino sulla superficie lapidea
delle facciate e sui diversi elementi
architettonici ivi rilevabili.

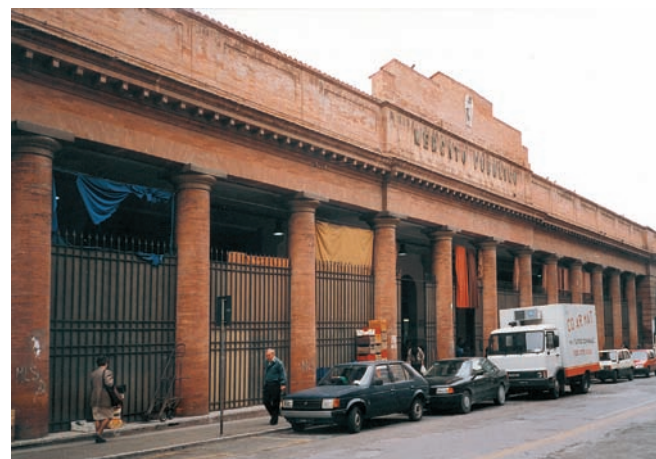
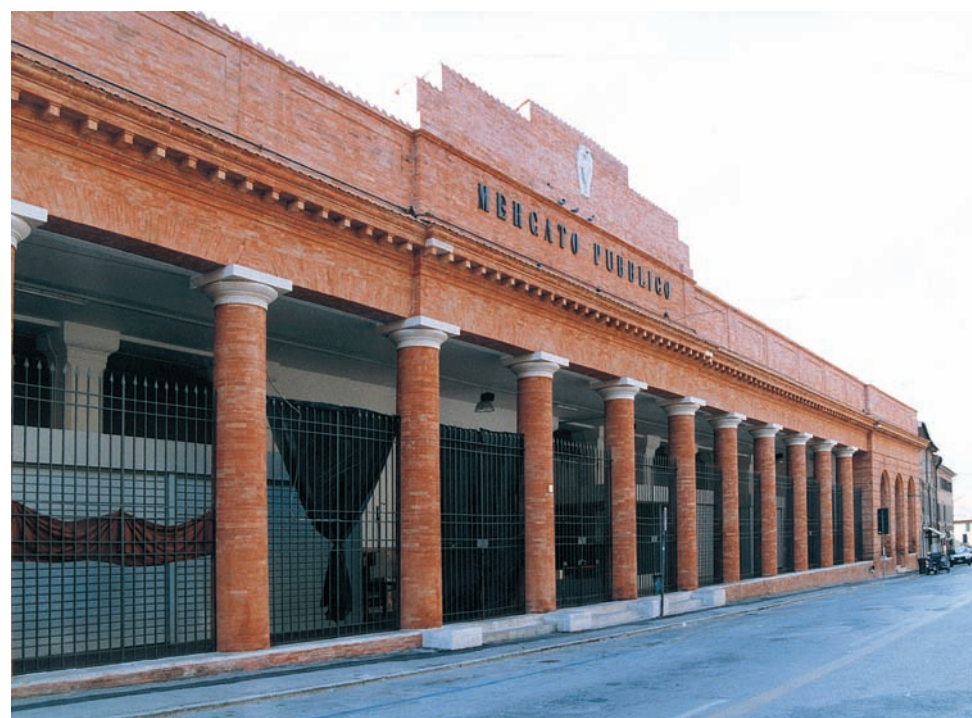
rilevato il deterioramento della cornice in cotto delle fornici e di alcuni elementi in laterizio della muratura a vista, causati da fenomeni di umidità di risalita e di infiltrazione nella parete di controterra. Segni di vetustà e incuria erano localizzati nel sistema di smaltimento delle acque piovane ed in alcuni elementi di chiusura quali infissi, inferriate e cancelli. Gli interventi, localizzati per la maggior parte nel piano seminterrato, sono stati finalizzati all'eliminazione dei fenomeni di umidità di risalita e di controterra, utilizzando intonaci idrofughi, previa asportazione delle parti inefficienti e ripristino igienico-sanitario degli ambienti interessati. Alcune operazioni hanno interessato anche le strutture voltate, soprattutto in prossimità della parete di controterra, sulla cui superficie esterna le infiltrazioni meteoriche e le muffe avevano prodotto micro-lesioni. Rimozioni e sostituzioni hanno interessato le pavimentazioni al piano terra, il rivestimento della parete di controterra e gli infissi interni ed esterni. Nel vano scala sono stati sostituiti i gradini e ricavato un locale igienico per disabili.

Al piano superiore sono state effettuate opere di tinteggiatura e di razionalizzazione per la vendita, introducendo dei box prefabbricati ed adeguando la rete elettrica ed idrica. Interventi di restauro sono stati effettuati sulle facciate e, in particolare, hanno interessato la cornice in cotto che sovrasta il colonnato e le modanature delle aperture; in tal caso è stato effettuato il cucì e scuci, per asportare e sostituire gli elementi irrimediabilmente degradati. Particolare attenzione è stata posta per il restauro degli elementi lapidei come i capitelli tuscanici delle colonne, gli stipiti e architravi delle aperture. Nel primo caso si è intervenuto con impacchi di natura basica e successiva applicazione di prodotti consolidanti, nel secondo è stata effettuata la reintegrazione con collanti speciali e resine addittivate con polveri di pietra affini, opportunamente macinate. Infine è stata effettuata la pulitura del paramento in mattoni con idrolavaggio e trattamento di protezione con resine acriliche.
